Bulletin No 46
1991

Association pour la sauvegarde
de la cité historique et artistique de Sion

Restauration en cours des peintures murales gothiques
du chœur de l'église Notre-Dame de Valère à Sion

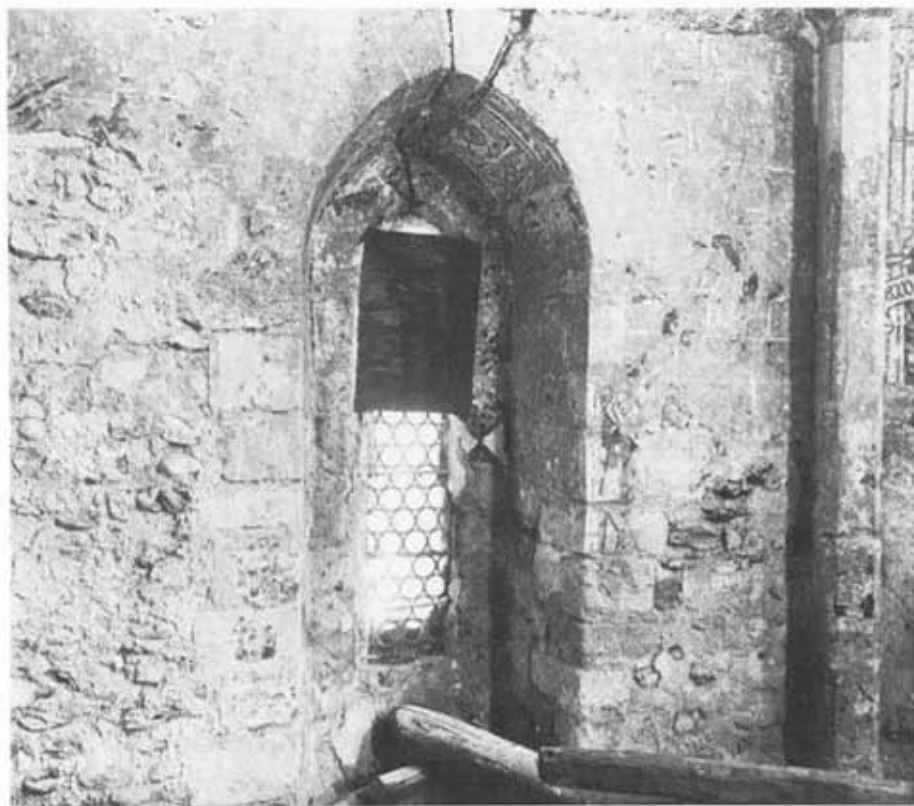
Fig. 1: Peintures murales du chœur. Exemple d'une partie fortement dégradée du registre intermédiaire, côté nord. Sur l'intonaco (enduit fin) largement conservé du XIII^e s. avec ses traces importantes de dégradation dues partiellement aux travaux de dégagement par Christian Schmidt, sont visibles des parties notables du décor d'origine sous forme d'une peinture en quadrillage; par-dessus, de faibles traces de la peinture du XV^e s. Etat en 1898, avant la restauration.

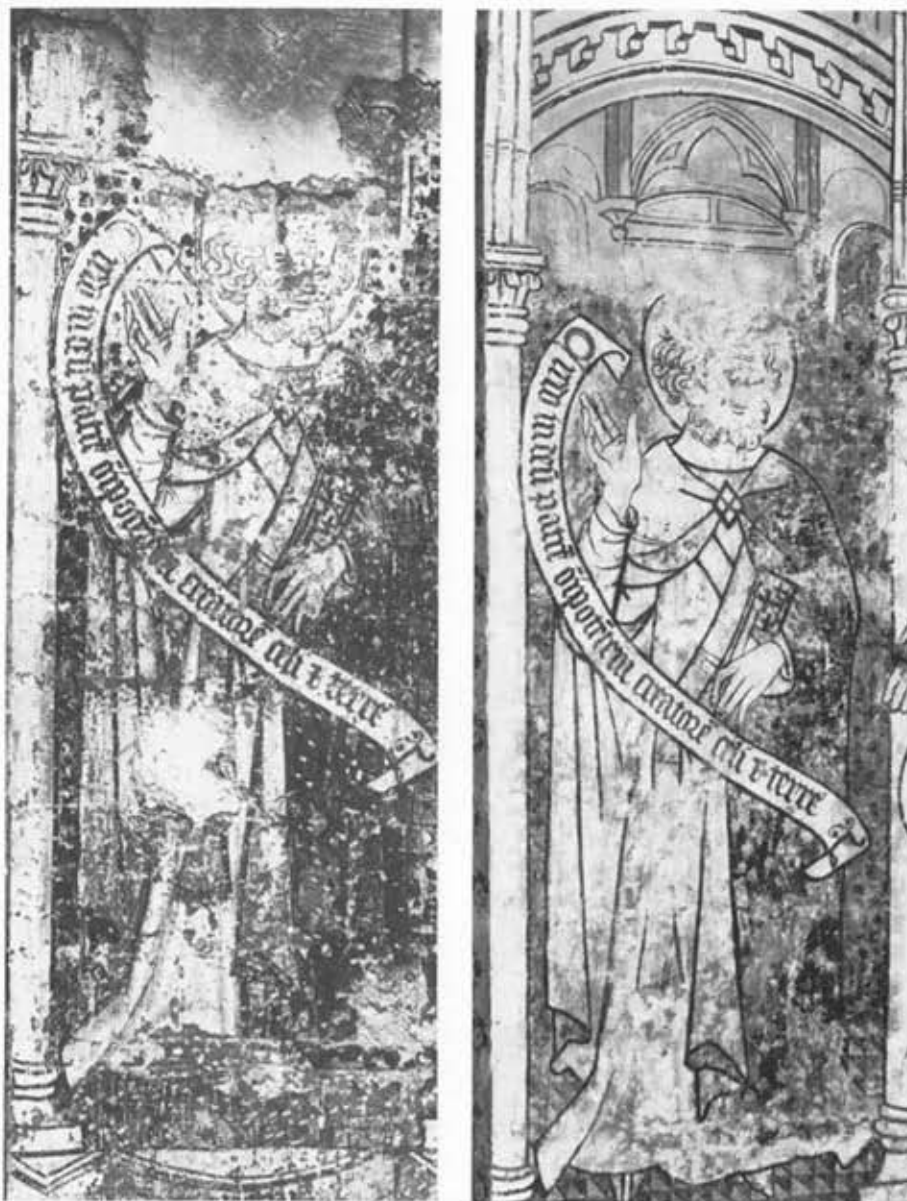
Fig. 4-5 : Exemple d'une partie relativement bien conservée des peintures du XV^e siècle, représentant l'Apôtre Pierre. Etat en 1898, avant la restauration de Christian Schmidt. A droite : Pierre après la restauration de Christian Schmidt entre 1898 / 99. Etat en 1988. Hormis la perte et la reconstitution d'environ 1/3 des couches originales, la peinture subsistant après le dégagement a été entièrement refaite.

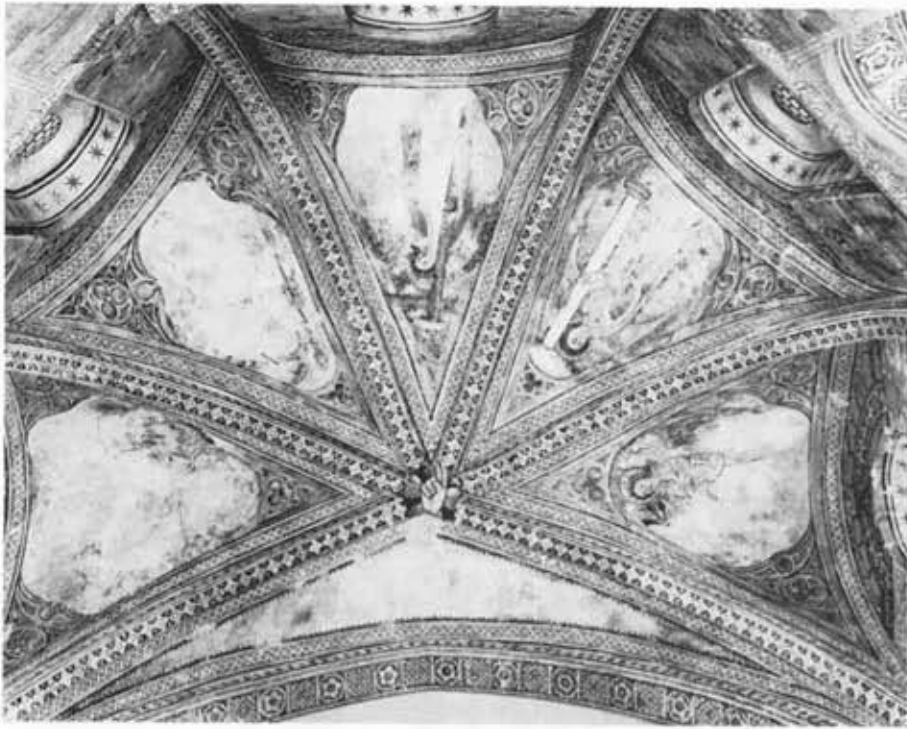
Fig. 6: Vue de la voûte du chœur après la restauration de Christian Schmidt; état en 1988. Les anges sont inventés en grande partie.
