**Le château
de Montorge**

Alessandra Antonini

Sedunum Nostrum
Bourgeoisie de Sion

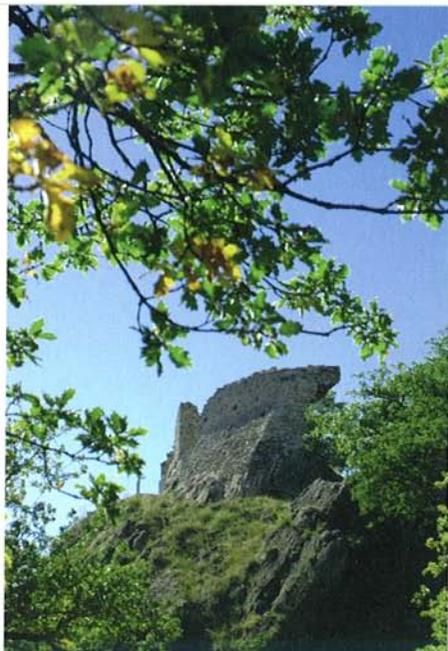
III. 7 Le château vu depuis le replat inférieur. Le mur-bouclier du corps de garde dresse sa pointe contre le visiteur.

Arrivé au replat supérieur, un mur bouclier triangulaire dresse sa pointe contre le visiteur. Ce mur extrêmement massif fait partie d'un bâtiment à cinq pans, ouvert à la gorge. Il s'agit du corps de garde permettant de surveiller la porte d'entrée qui lui est adossée au sud. Le corps de garde et la tour d'entrée forment un bastion unitaire barrant entièrement l'accès au replat. Pour atteindre la porte, il fallait d'abord longer le flanc gauche du corps de garde. Cette astuce forçait l'assaillant à présenter aux défenseurs son côté non protégé par le bouclier. La façade du corps de garde, talutée sur ce côté, permettait de surcroît d'éloigner l'attaquant du pied du mur, le rendant mieux visible et vulnérable. Ensuite, il fallait encore franchir le fossé d'entrée pour atteindre la porte.

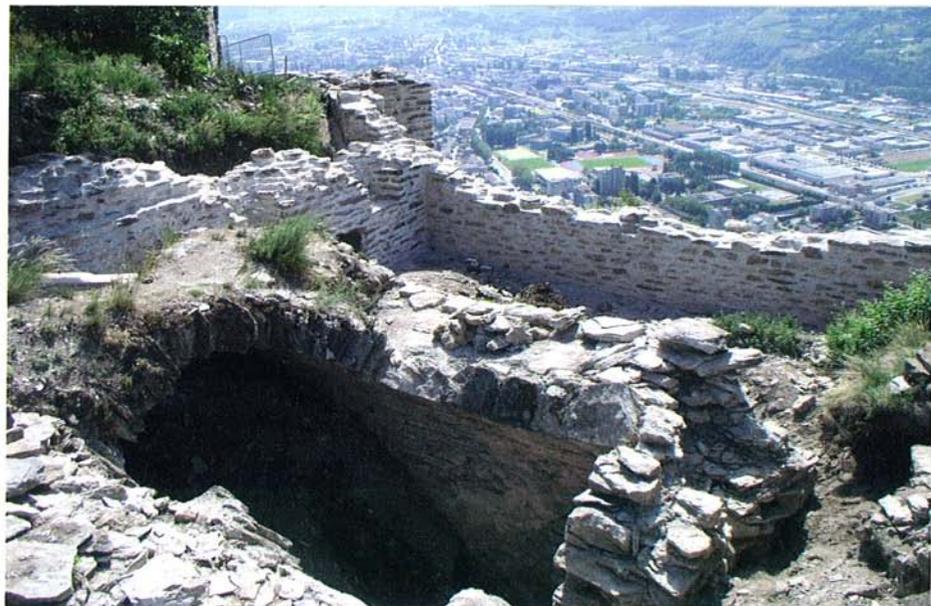
III. 9 Le secteur le plus large de la haute-cour avec, au premier plan, la citerne voûtée aménagée sous le bâtiment central.

C'est dans la partie orientale que la haute-cour atteint sa plus grande largeur. Au centre de l'espace est aménagé le bâtiment central, un édifice maçonné rectangulaire, doté dans son sous-sol d'une profonde citerne voûtée. Ce bâtiment a plus tard été agrandi par une annexe jusque contre la courtine au sud. Dans la partie occidentale de la haute-cour, les murailles se referment et délimitent un « couloir » étroit. Cet espace était également construit. En effet, les traces de plusieurs solivages ancrés dans la paroi de la courtine attestent l'existence d'au moins trois bâtiments qui étaient adossés contre le mur sud de l'enceinte. Entre deux de ces bâtiments, des latrines ont été aménagées en saillie sur la courtine.

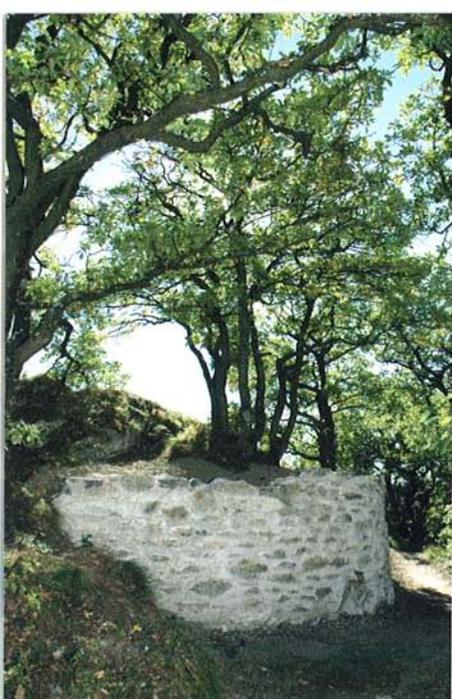
III. 10 La tour ronde à l'extrémité occidentale du château. Vue vers l'ouest, état après consolidation et exhaussement des maçonneries.

A l'extrémité occidentale, les murailles nord et sud devaient rejoindre une tour ronde qui défendait le quatrième versant du château. Implantée sur le point sommital de la colline, elle était doublée d'un troisième fossé (fossé ouest) qui rendait encore plus difficile une éventuelle approche du château. Au-delà de ce fossé, aucun vestige médiéval n'a été observé sur le replat occupé aujourd'hui par une statue de la Vierge.

La position dominante de cette tour érigée au point le plus haut de la colline, est idéale pour une tour de guet et d'alerte. Elle permettait en effet d'embrasser du regard toute la région et de communiquer visuellement avec les châteaux de Châteauneuf (Sion), de Nendaz (Brignon), de Saxon, de Saillon, du Crest d'Ardon et de Conthey vers le Bas-Valais, ainsi qu'avec les châteaux de Loèche et de Beauregard (au-dessus de Chippis) vers le Haut-Valais. Elle permettait aussi de surveiller de près la ville et les châteaux de Sion, le plateau de Savièse avec le château épiscopal de La Soie et le débouché du col du Sanetsch.

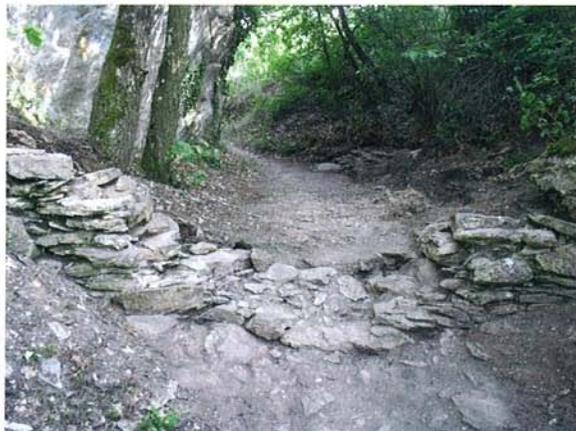
III. 11 Le fossé aménagé au niveau du replat inférieur. Le passage était barré par deux maçonneries transversales dont subsistent les vestiges au sol. Vue vers le sud.

Dans sa partie la plus étroite, le fossé était barré par deux murs transversaux, distants de 6.5 m, reliés entre eux par un mur de refend dont seul le parement

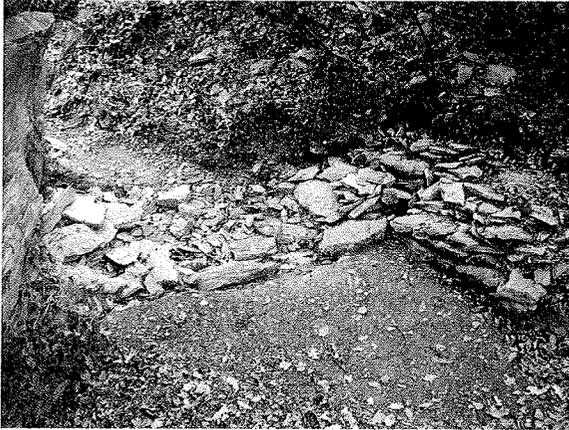
III. 12 Les maçonneries qui barrent le fossé est. Il s'agit sans doute des substructions d'un pont, peut-être surmonté d'une tour porche, qui permettait de franchir le fossé. Vue vers le sud.

oriental a été dégagé. Ces maçonneries dessinent un petit quadrilatère (6.5 m de longueur pour 2 à 3 m de largeur) dont le côté oriental est fermé par le bord rocheux du fossé. Aujourd'hui partiellement remblayé, le fossé devait, à l'origine, constituer un obstacle qu'il fallait franchir par un pont accessible d'une vire rocheuse et prenant appui sur les maçonneries repérées au sol. Considérant l'épaisseur de ces murs, le pont pourrait avoir été surmonté d'une tour semblable à celle qui surveille le passage enjambant la Dala près de Loèche.

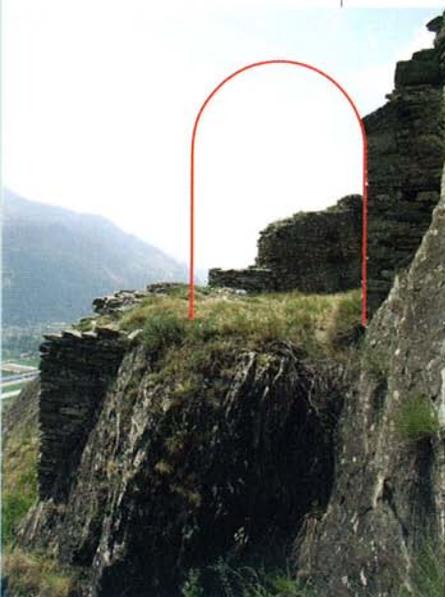
III. 13 La porte du château protégée par le fossé d'entrée. Au sommet du piédroit conservé à droite, des dalles inclinées annoncent le départ de l'arc qui enjambait l'ouverture. Vue vers le sud-ouest.

La porte était intégrée dans un bâtiment rectangulaire relié au corps de garde, mesurant 5.50 m sur 3.40 m. Au niveau de la porte, ce corps de bâtiment était constitué de deux piédroits qui devaient être reliés par une voûte laissant le passage libre au centre. La maçonnerie du piédroit sud est arasée au ras du sol, rendant visible le négatif d'une poutre qui s'enfonce profondément dans la maçonnerie. Son empla-

Le piédroit nord est encore conservé en élévation sur 2.50 m de hauteur. Il montre de manière exemplaire le dispositif de fermeture de la porte avec l'encadrement saillant qui sert de battue aux vantaux et les glissières permettant de fixer les verrous transversaux.

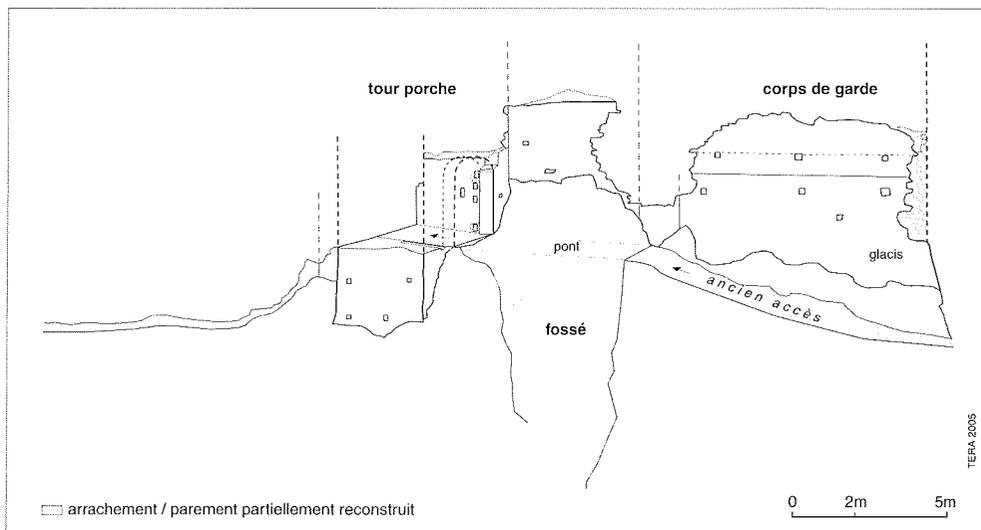
III. 14 Relevé de la tour porche qui englobait la porte du château et du flanc sud du corps de garde.

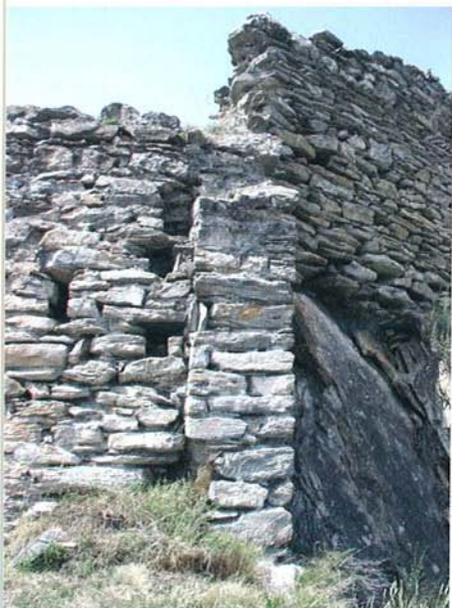
III. 15 L'embrasure nord de la porte. A gauche du cadre saillant, les cinq encoches du dispositif de fermeture des vantaux.

inclinées annoncent le départ de l'arc qui enjambait l'ouverture. A côté du piédroit, quatre cavités superposées sur le même axe vertical correspondent manifestement au système de fermeture de la porte. Les cavités supérieures et inférieures sont peu profondes (env. 20 cm) et leurs contours irréguliers témoignent d'un arrachement : il s'agit sans doute de l'emplacement des gonds soutenant le vantail. Les deux encoches médianes, de forme carrée et de faible profondeur (20 cm) devaient servir de logement à deux madriers barrant les vantaux de la porte. Ces verrous pouvaient sans doute être retirés dans des glissières aménagées dans le piédroit sud. Une cinquième encoche, de forme plus allongée et profonde (1.15 m), a été repérée à une distance de 1 m du cadre de la porte. En hauteur, elle a été aménagée entre les deux verrous qui jouxtent la porte. La profondeur de l'encoche indique qu'il s'agissait d'une glissière dans laquelle pou-

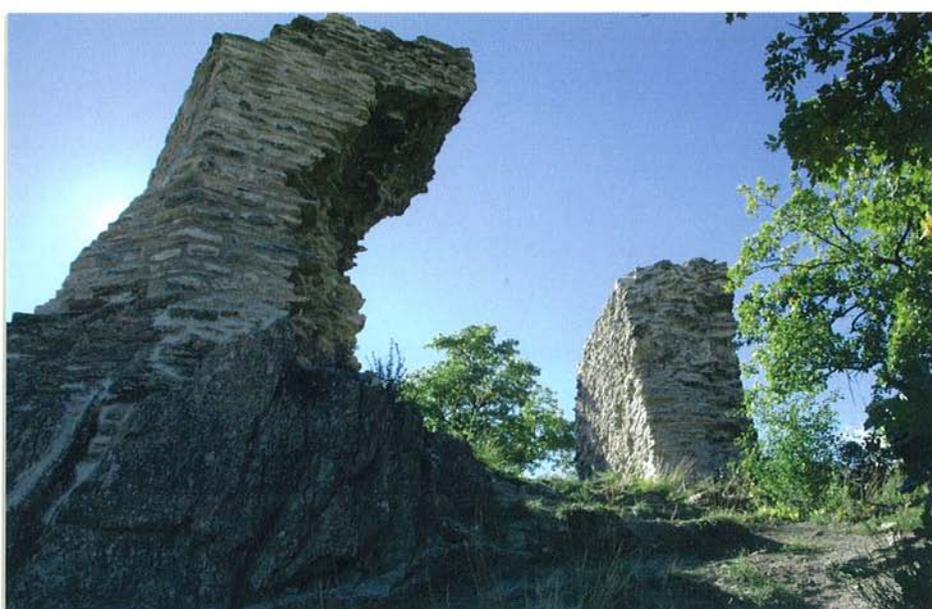
III. 16 Le mur-bouclier
du corps de garde.
Vue depuis l'est.

L'épaisseur des quatre murs qui délimitent ce corps de garde n'est pas uniforme. Du côté est et nord, ils sont particulièrement épais et mesurent entre 2.20 et 2.90 m. Au sud-est, un important glacis renforce même la base du mur qui longe le chemin d'accès, rendant impossible toute tentative de minage et permettant une meilleure vision du pied de la façade sur le versant qui domine le passage. Au sud, où la protection est déjà garantie par la tour-porche et le fossé, la maçonnerie est par contre plus « faible » : elle mesure 1.60 m près de la porte, pour atteindre 0.80 m à l'aplomb du fossé. A part cette diminution de l'épaisseur, ce mur sud présente une autre particularité au niveau de son parement intérieur. Ici apparaissent en

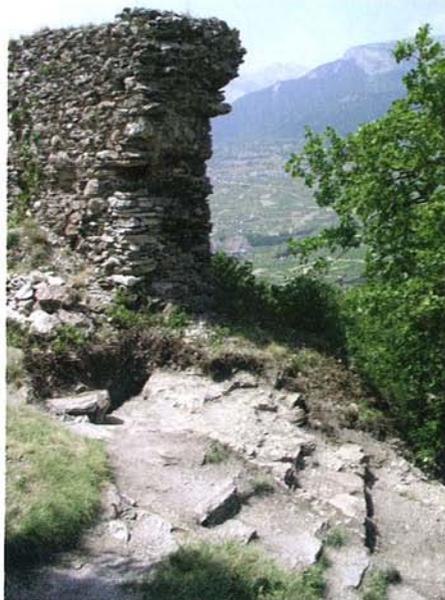
III. 17 Le mur-bouclier du corps de garde. Détail de l'angle nord-est après son dégagement au sol.

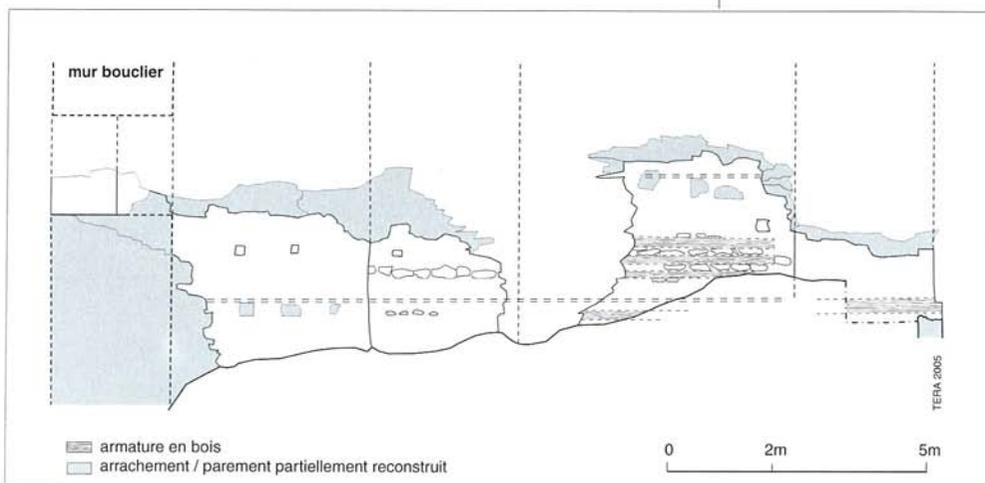
III. 18 Relevé de la face intérieure du corps de garde (paroi sud et sud-est). Les traits-tirés doubles correspondent à deux niveaux de plancher.

effet cinq rainures horizontales correspondant aux négatifs de rondins (diamètre 20 à 30 cm) encastrés dans la maçonnerie : deux se situent à la base du parement, juste au-dessus du niveau actuel du terrain, les trois autres au niveau médian. Superposées les unes au-dessus des autres, ces poutres sont séparées par une assise de dalles horizontales qui servait certainement à renforcer la maçonnerie à l'endroit le plus faible.

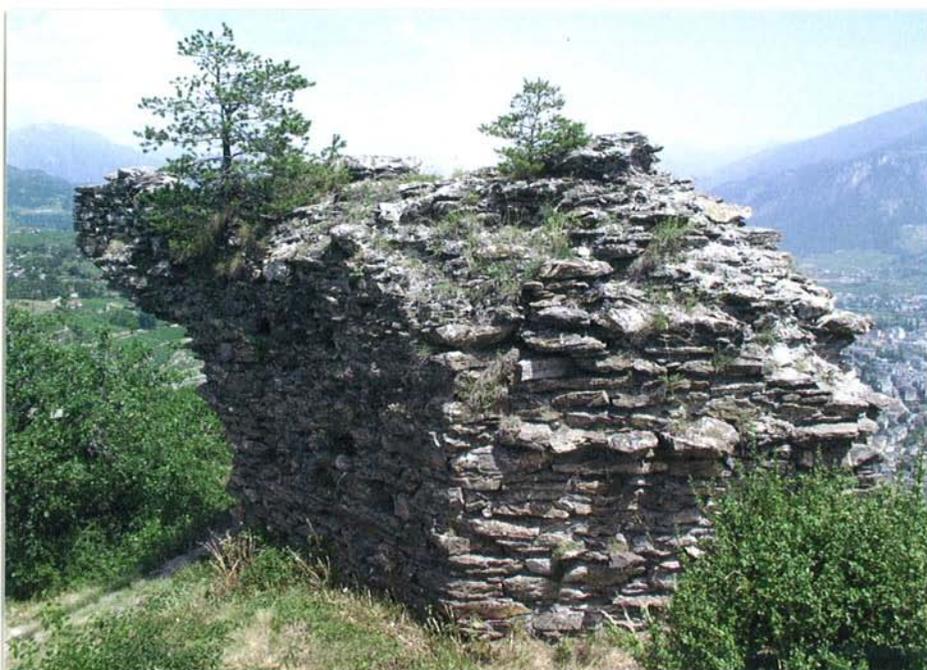
III. 19 L'intérieur du corps de garde. Vue vers l'est, avant les travaux de restauration.

Un peu plus haut que ces rainures horizontales, on aperçoit dans les parois est et nord, plusieurs trous percés dans la maçonnerie. Il s'agit sans doute du logement pour un solivage aménagé lors d'une transformation de ce corps de bâtiment. Ce rajout d'un plancher et d'un étage supplémentaire permet de supposer que la tour a dû être adaptée à une garnison plus nombreuse.

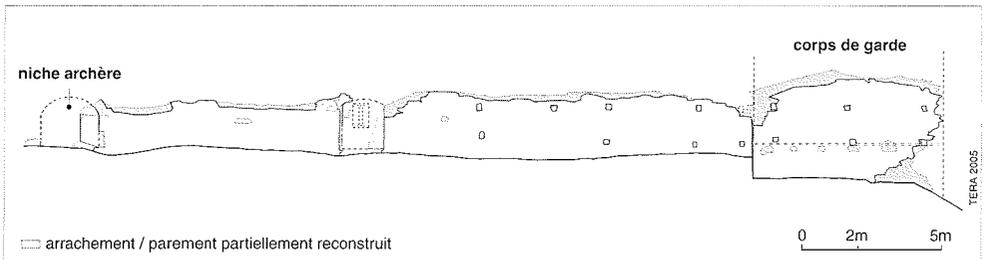
III. 20 Relevé de la courtine nord (face intérieure). A droite, le corps de garde: le trait-tiré double marque l'emplacement d'un plancher posé sur un solivage dont subsistent les ancrages percés dans la paroi.

Dans sa partie conservée, la courtine est caractérisée par une maçonnerie homogène d'une épaisseur moyenne de 1.90 m. On distingue deux rangées de trous de boulin laissés par l'échafaudage utilisé lors

de la construction ainsi que deux niches quadrangulaires surmontées par un voûtain dont subsiste la base. Dans ces niches, la maçonnerie est réduite à une épaisseur de 0.50 à 0.70 m et une étroite fente verticale servait à l'origine d'archère. Les niches étaient suffisamment grandes (largeur entre 1.55 et 2.00 m, hauteur environ 1.80 m) pour que le garde pût se mettre à l'abri des intempéries. L'orientation divergente des deux ouvertures, l'une

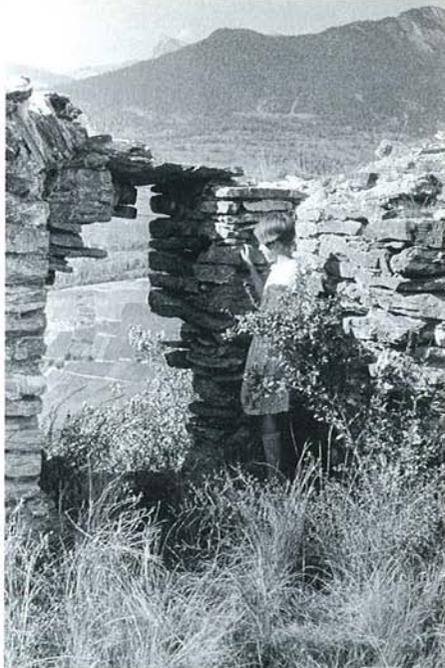
III. 21 Détail d'une niche-archère aménagée dans la courtine nord. L'étroite fente de l'archère était encore conservée vers 1940, lors de la prise de vue de Raymond Schmid.

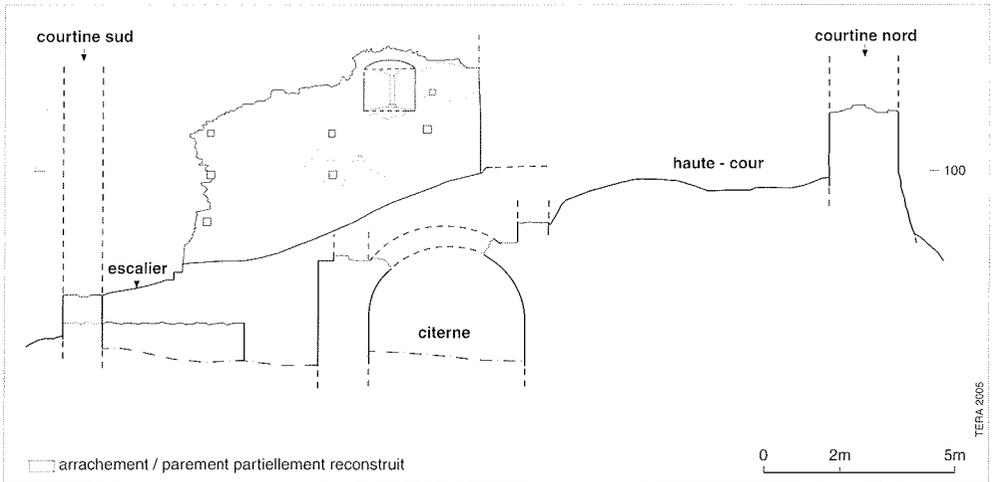
III. 23 Coupe à travers le secteur le plus large de la haute-cour (vue vers l'ouest). Au centre, la citerne aménagée dans le sous-sol du bâtiment central.

Le secteur oriental de la haute-cour correspond à la partie la plus large du château. La courtine sud englobe à cet endroit, par un important décrochement, une surface de la colline qui se situe en contrebas de la sommité rocheuse. Utilisant de manière habile la déclivité naturelle du terrain, un bâtiment indépendant rectangulaire a été érigé dans la pente, au centre de l'espace, sans lien direct avec la courtine. Son étage inférieur est aménagé contre la paroi rocheuse et intègre un profond réservoir d'eau.

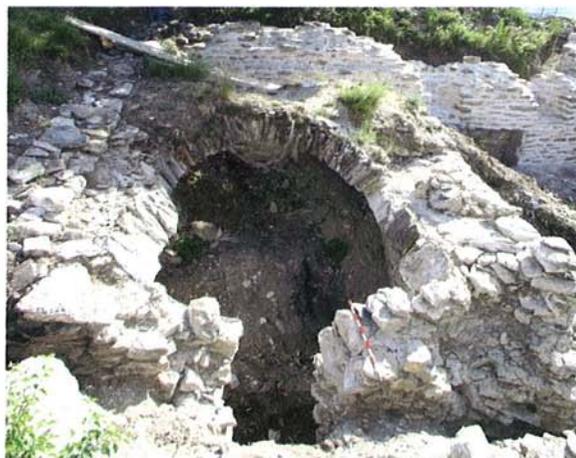
III. 24 La citerne avec sa voûte à moitié effondrée lors de son dégagement en 2005.

Aujourd'hui ne subsiste que le sous-sol de l'édifice. A l'est, on distingue un couloir étroit (largeur 1.70 m), dont le sol se situe à un niveau nettement plus haut que celui de la pièce voisine. Il pourrait s'agir d'un espace réservé à la cage d'escalier. Le local contigu occupe un volume quasiment quadrangulaire et très profond (4.00 x 4.90 m, plus de 4 m de hauteur) surmonté d'une voûte en berceau qui prend appui sur les murs nord et sud. L'intérieur est recouvert d'un épais enduit hydraulique composé d'un mortier au tuileau rougeâtre. Ce local correspond claire-

ment à une citerne. Sa profondeur demeure inconnue; l'amoncellement de déblais provenant de l'effondrement de la voûte rend impossible un sondage de vérification ponctuel.

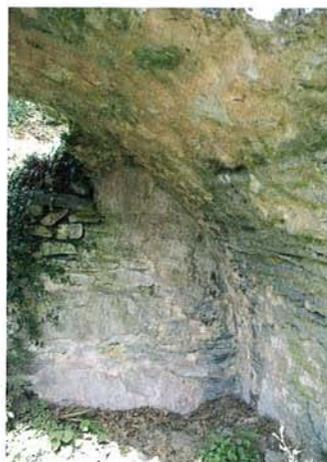
III. 25 A l'intérieur, la citerne est recouverte d'un enduit étanche de couleur rosâtre.

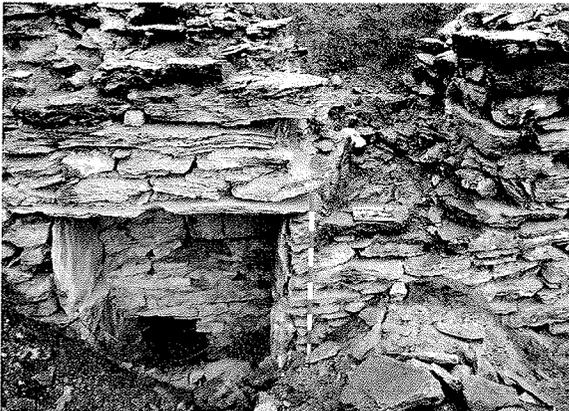
III. 27 La cave de l'annexe, détail de l'armoire et d'un soupirail.

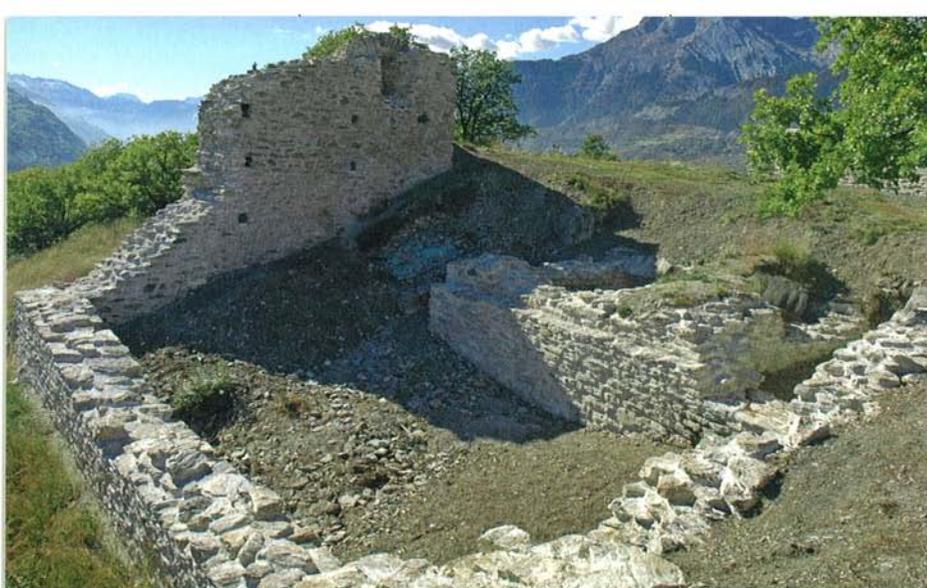
III. 28 La rampe de l'escalier qui mène aux caves des bâtiments centraux descend au pied de la courtine.

A Montorge, l'accès à l'étage principal devait se situer dans les façades nord ou est et se faire de plain-pied, tandis que pour descendre à la cave, il fallait contourner la bâtisse et emprunter un escalier qui descendait le long de la courtine pour atteindre une petite cour aménagée devant la façade occidentale des deux bâtiments. Aujourd'hui, la surface de l'escalier est recouverte de végétation, mais on distingue bien ses deux volées séparées par un palier.

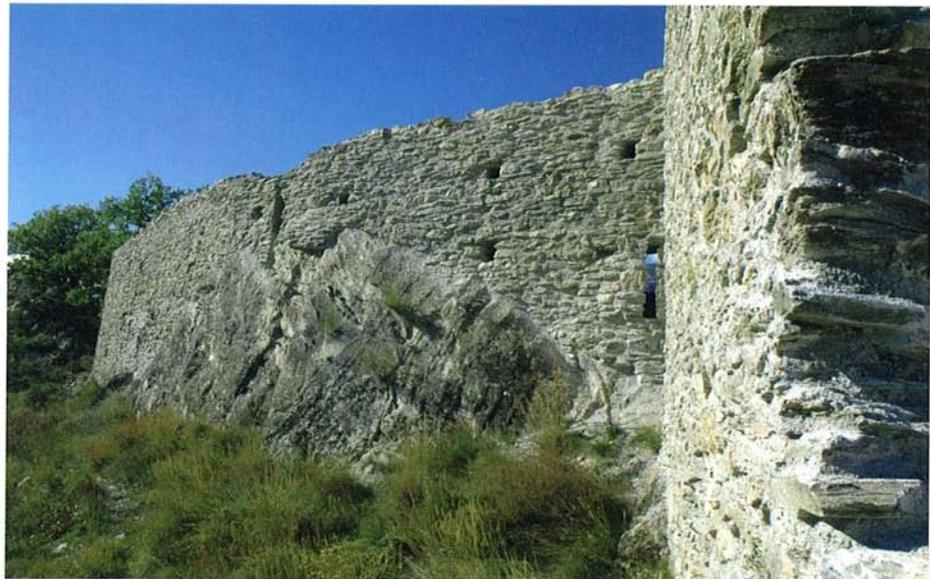
III. 29 La courtine sud du château. Vue extérieure vers l'ouest, après les travaux de restauration.

En continuant la visite du château vers l'ouest, on accède à la partie la plus étroite de la haute-cour. Au sud, subsistent des restes importants de la courtine dont l'épaisseur mesure entre 1.30 et 1.45 m. Son extrémité occidentale a disparu; la muraille devait remonter la pente le long de l'arête rocheuse pour venir se raccorder à la tour ronde, bastion dominant l'extrémité occidentale du château. Du côté intérieur, la courtine sud est construite sur un important affleurement du socle rocheux. A l'extérieur, elle prend cependant appui au pied de la corniche; les vestiges apparaissent ainsi encore plus imposants.

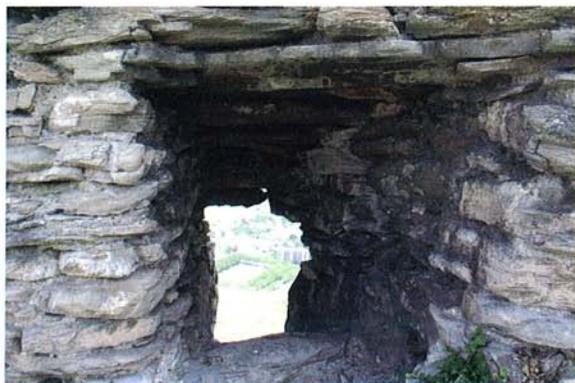
III. 31 La fente extérieure d'une meurtrière de la courtine sud.

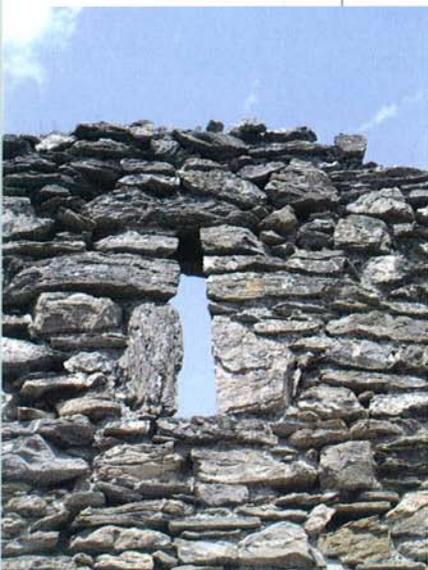
Le pan de mur orienté vers le sud-est est conservé en élévation sur 9 m de longueur. L'angle marquant le retour de la courtine vers l'est, ainsi que le pan du mur qui rejoint la tour d'entrée du château ont été arasés au niveau du sol. Lors de la restauration de 2003-2005, ils ont été exhausés d'environ 1 m.

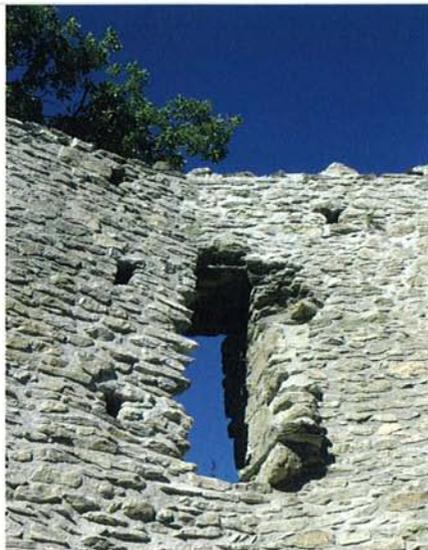
III. 32 La porte des latrines vue de l'extérieur. Les pierres en saillie à la base du montant droit correspondent à un des deux corbeaux qui devaient soutenir l'encorbellement maçonné.

La dernière ouverture conservée à l'ouest correspond à une porte de latrines. Son emplacement au-dessus d'un petit vallon naturel est d'ailleurs bien

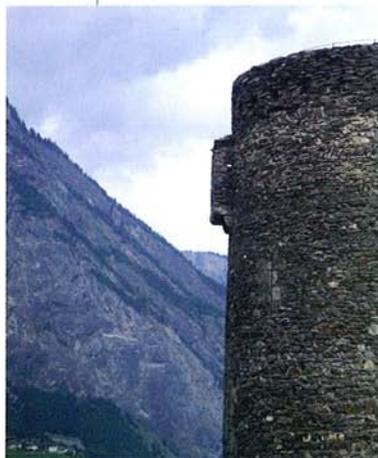
III. 33 Les latrines de la tour de Saillon. Ici l'encorbellement maçonné est encore parfaitement conservé.

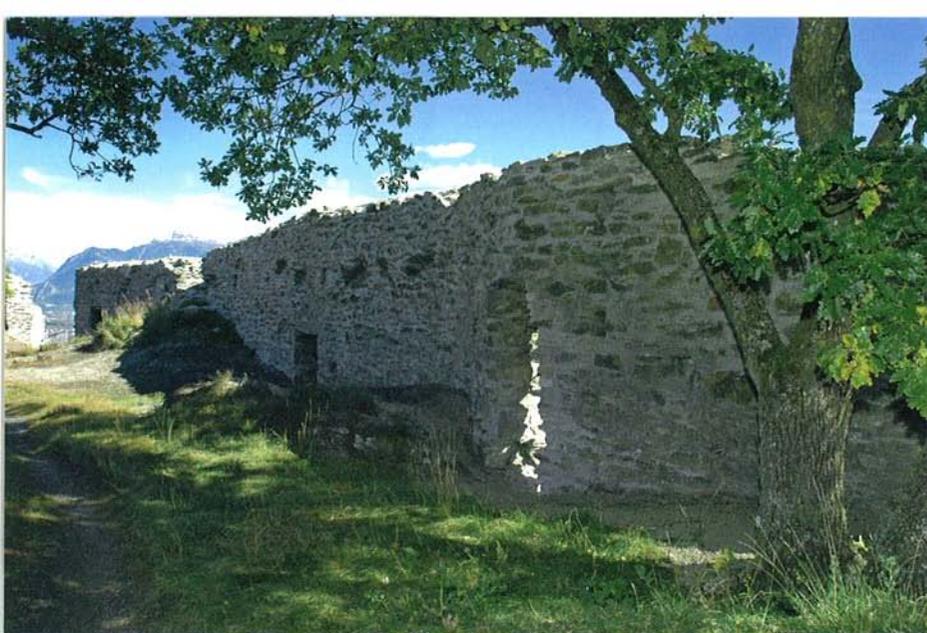
III. 34 La face intérieure de la courtine sud. De part et d'autre des latrines, des logements d'un solivage indiquent l'existence de bâtiments adossés contre le mur d'enceinte.

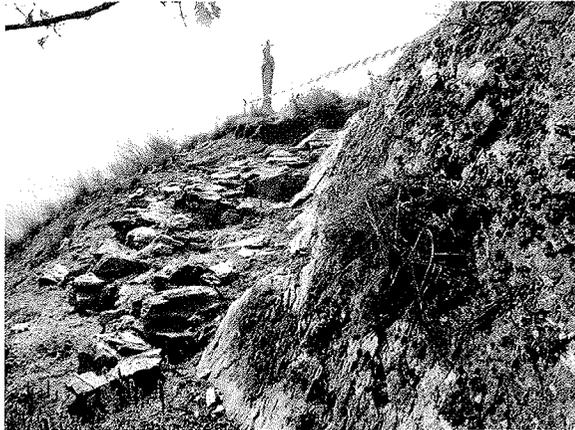
III. 35 Les vestiges de la tour ronde sur le versant sud de l'éperon rocheux. Ils ont été recouverts de terre pour garantir leur conservation.

Au sud, l'état de conservation très arasé des vestiges n'a pas permis leur mise en valeur. Les restes de la tour ont ainsi été recouverts d'une couche de terre. Au nord, la maçonnerie était par contre encore visible sur plusieurs assises. Sur l'arrière, elle épouse les entailles du rocher, tandis que son parement extérieur est monté soigneusement. Ici, lors des travaux de restauration, le mur a été exhaussé pour une meilleure lisibilité.

La tour circulaire possède un diamètre extérieur de 7.50 m. La maçonnerie atteint en fondation une épaisseur d'au moins 2.0 m (le parement intérieur des maçonneries n'est pas conservé). En supposant que cette épaisseur était plus ou moins constante, on peut estimer le diamètre intérieur à environ 3.50 m.

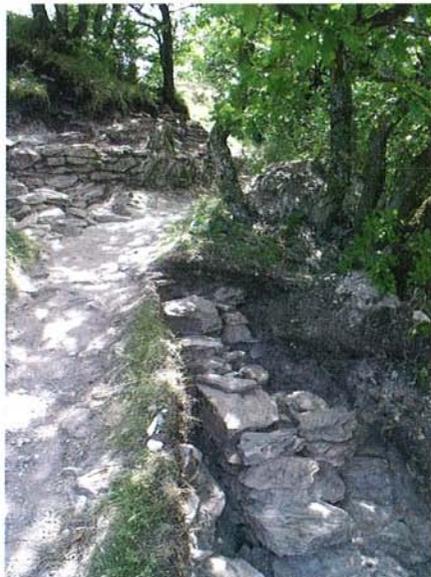
III. 36 Les vestiges de la tour ronde sur le versant nord avant leur consolidation. Au premier plan, le tracé de la courtine nord apparue dans un sondage.

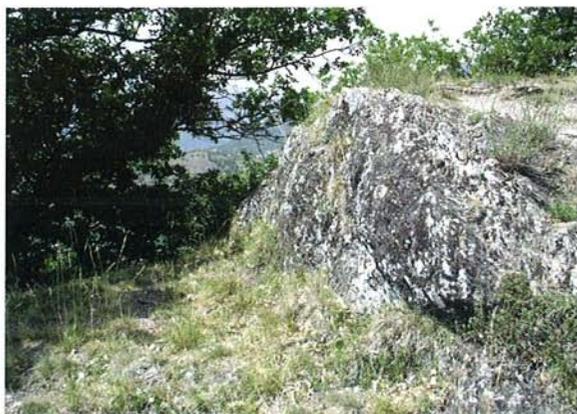
III. 37 Le fossé ouest.

Encore bien visible dans le terrain, ce troisième fossé recoupe la crête rocheuse à une distance de 6 m à l'ouest de la tour circulaire. Le fossé a été taillé arti-

ficiellement dans le rocher en profitant d'une encoche naturelle qui se prolonge sur le versant sud de la colline par un petit vallon. Les parois du fossé présentent un léger fruit et sa largeur minimale est de 8 m. Le fond n'est pas visible. Des sédiments (érosion) se sont déposés avec les années, si bien qu'il est impossible de préciser la profondeur, sans doute conséquence, de cet ouvrage défensif.
