Bulletin No 47
1991

Association pour la sauvegarde
de la cité historique et artistique de Sion

L'hôtel de Philippe de Torrenté

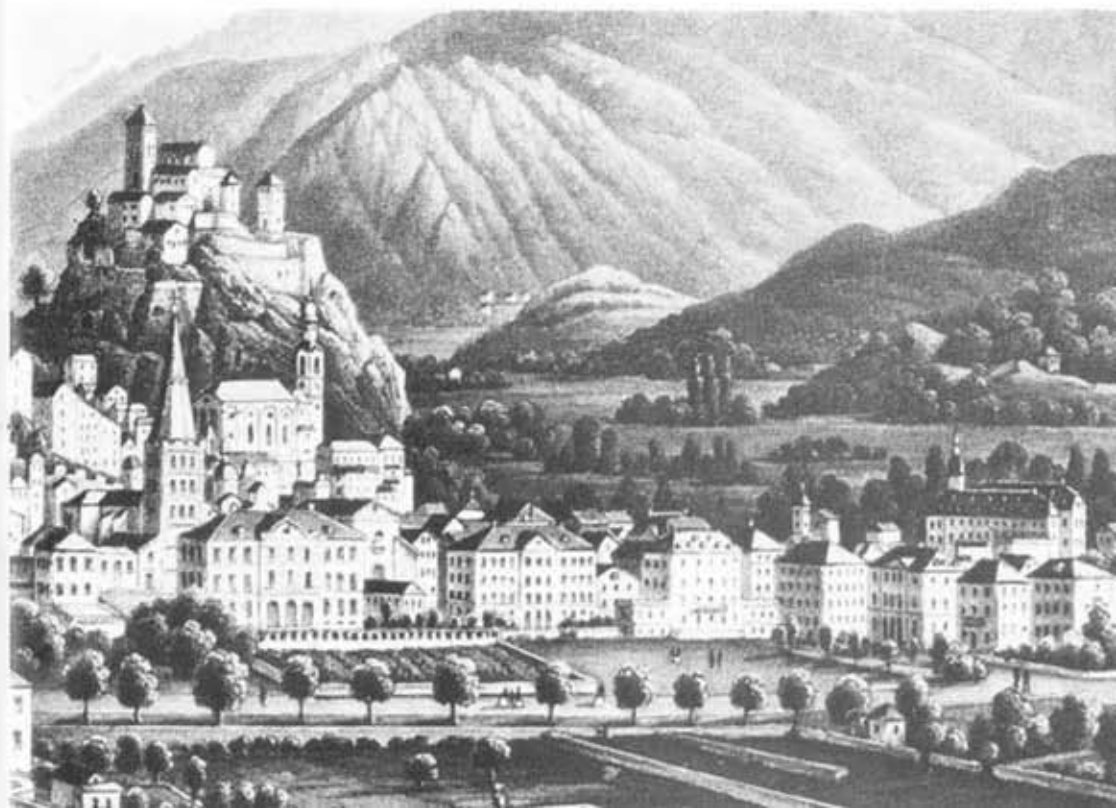
Fig. 1 - Sion, vue de l'ouest (Dickenmann, autour de 1870).

Les remparts n'existent plus. On distingue clairement le front urbain formé par le palais épiscopal, le palais du gouvernement et la maison Aymon. L'hôtel de Torrenté se trouve immédiatement à droite de la maison Aymon.

Le premier indice appuyant cette thèse est qu'elle n'apparaît pas sur la gravure de Dickenmann datée aux alentours de 1870 (fig. 1).

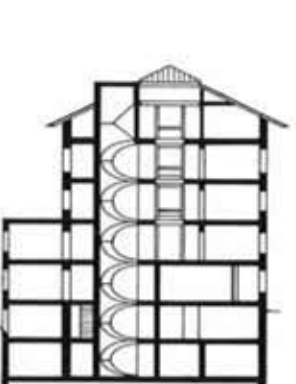
5. Poste 1909
Transformation

Rez de chaussée

1. Entrée
2. Salle des guichets
3. Bureau de poste
4. Service messagerie
5. Distribution lettres
6. Service des chèques
7. Casiers à serrure
8. Perron

Fig.2: Etats successifs

Haut : Rez-de-chaussée

Milieu: Premier étage

Bas : Coupe Est-Ouest

De nouvelles transformations ont lieu en 1909. Elles se concrétisent par une nouvelle modification de l'entrée. L'escalier devient plus monumental. Il distribue maintenant, de part et d'autre du palier, deux salles de guichets. Le plafond vitré est supprimé. Son apparition avait fait naître une ambiguïté du point de vue du type, cette ambiguïté n'existe plus et on retrouve l'espace de la cour au premier étage. Malgré tout, le bâtiment a maintenant perdu son caractère unitaire au type architectural bien défini.

La porte d'entrée est élargie et l'arc d'origine est remplacé par un arc plein cintre dont la clef est frappée de la croix fédérale. Elle est surmontée par un fronton dans lequel on trouve aujourd'hui un cartouche ailé qui devait être occupé par une horloge. Pour ajouter ce fronton, il a fallu démolir le balcon du premier étage, dont on voit encore les traces sous la tablette de la fenêtre. La porte d'entrée est flanquée par des pilastres en granit au bossage grossier pour les trois premières assises, s'affinant vers le haut. Le thème du pilastre est répété sur les piliers entre les arcades nord.

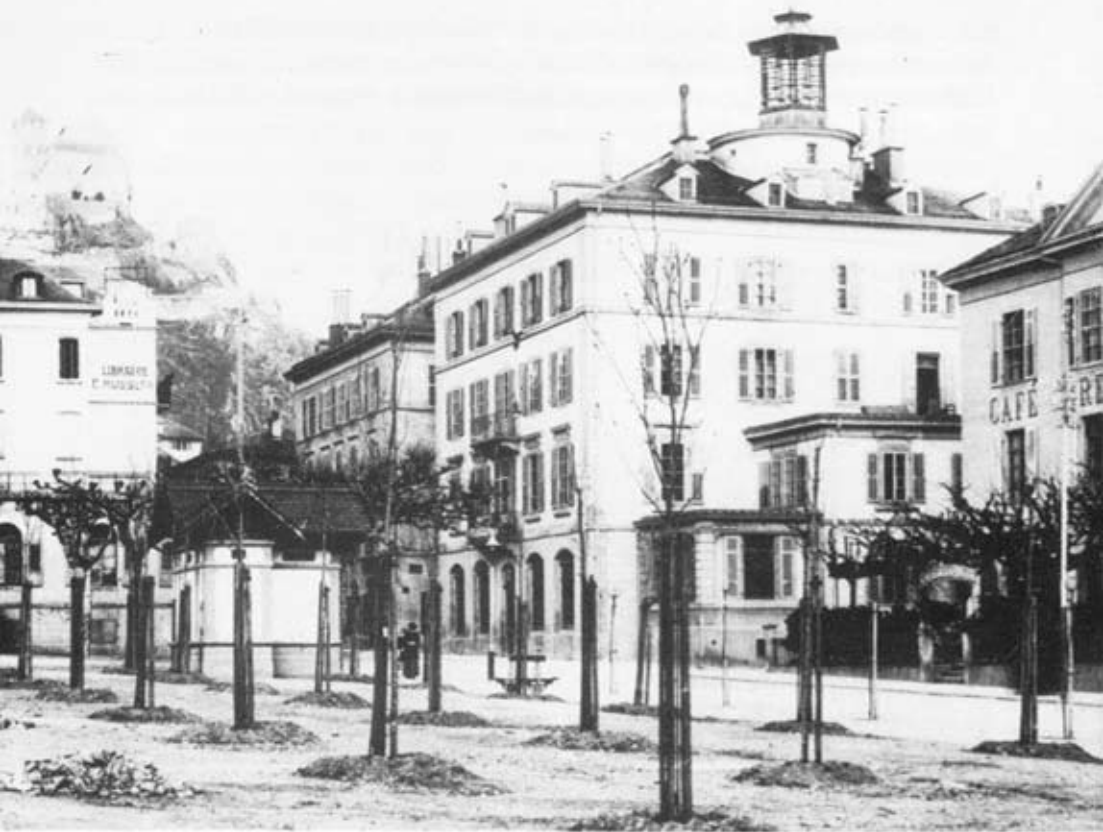
Fig. 4. - L'Hôtel des Postes et sa tourelle téléphonique vers 1920.

En 1896, pour s'adapter au nouveau moyen de communication qu'est le téléphone, l'administration postale construit sur le toit de son bâtiment une tourelle destinée à rassembler le réseau, alors aérien, des fils téléphoniques. L'hôtel des postes restera ainsi jusqu'en 1906, année de la première transformation importante.
