Bulletin N°80

# Espace des Remparts

De l'enceinte médiévale  
à la zone de rencontre

Alessandra Antonini  
2009

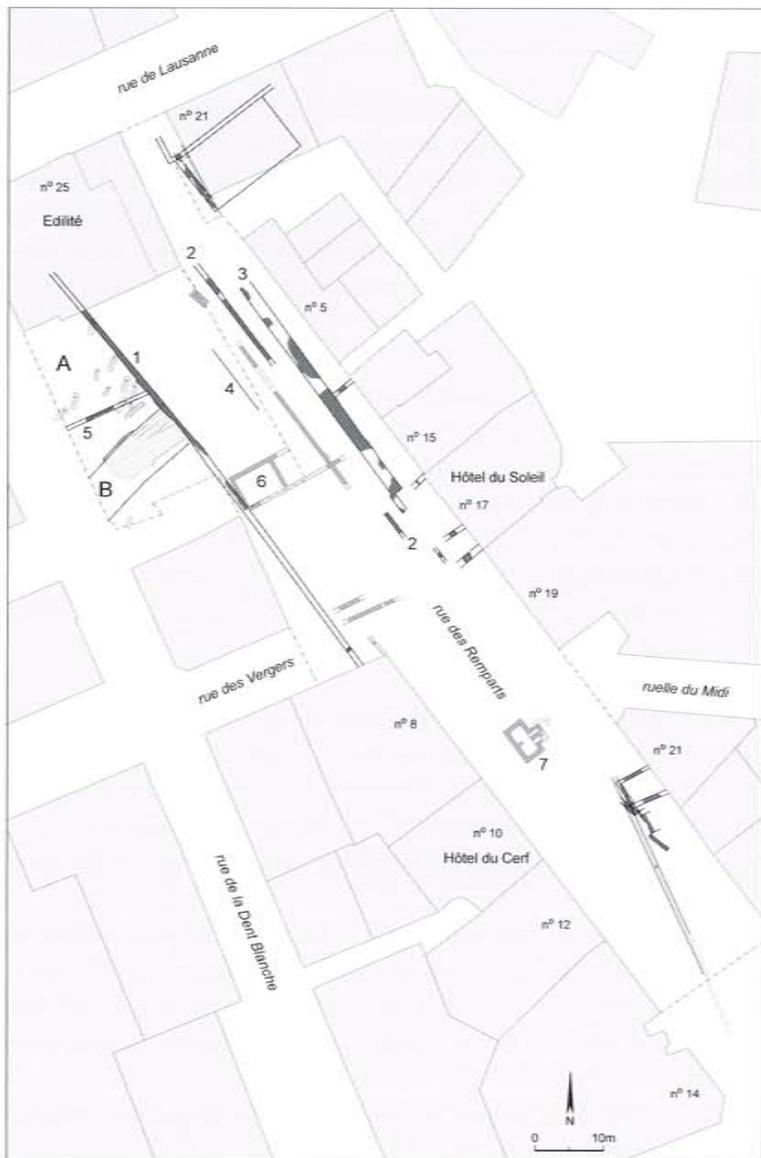
Fig. 1 Vestiges de la rue des Remparts. Dessin TERA 2009.  
 A : nécropole de l'époque La Tène.  
 B : route romaine.  
 En noir : maçonneries médiévales.  
 En gris : aménagements de la ville moderne.  
 En gris clair : cadastre actuel.

Plus de mille ans après l'aménagement de la voie, les travaux pour les fortifications de la ville médiévale vont transformer les lieux. On construit le mur d'enceinte et l'entoure d'un profond fossé. Les vestiges de deux murs parallèles sembleraient indiquer le bord intérieur du fossé et le mur d'enceinte ; mais, comme nous le verrons, cette interprétation n'est pas si évidente (fig. 1 et 6).

Deux mètres à l'est du premier mur, un deuxième a été observé sur une longueur de 38 m (fig. 1 et 12 [3]). Il s'agissait d'une maçonnerie extrêmement solide dont les fondations mesuraient environ 1.80 m d'épaisseur (fig. 17). Au nord (sur les derniers 6 m), ce mur était entièrement arraché ne laissant dans le terrain argileux que son négatif rempli de gravats.

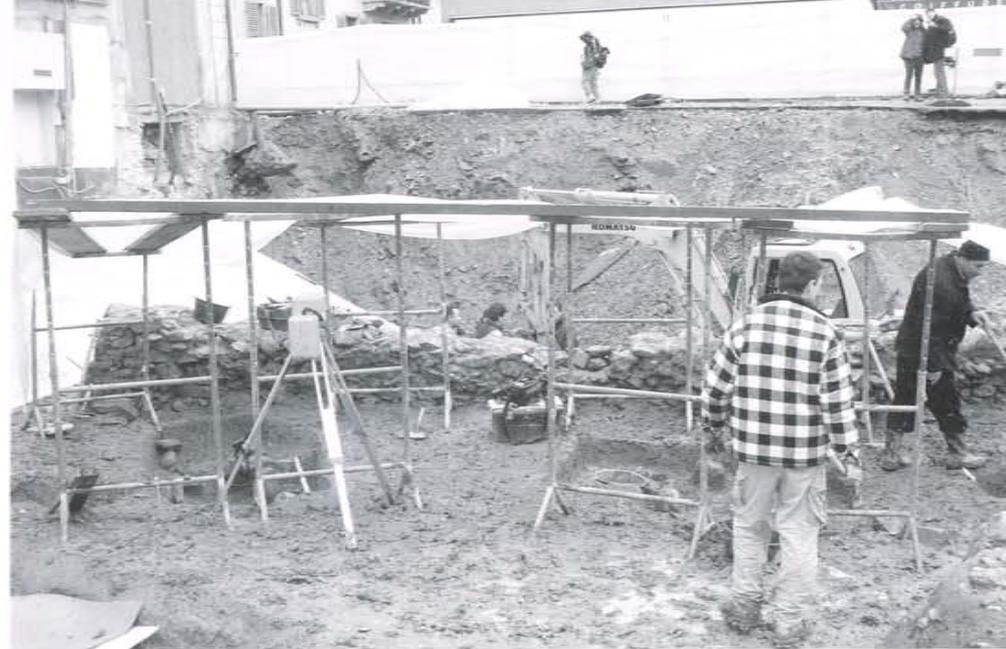
Fig. 2 Fouille de tombes d'époque La Tène sous des abris improvisés.

Les travaux d'archéologie ont commencé le 6 février 2006 à l'emplacement du futur parking des ambulances, avec des conditions météorologiques hivernales qui rendaient le travail particulièrement difficile (fig. 2). La fouille des époques historiques a été terminée fin mars, celle de la nécropole néolithique deux mois plus tard, avec un complément en décembre, à l'intérieur du bâtiment de l'Edilité<sup>1</sup>. Au cours du mois d'avril 2006, la rénovation de la rue a débuté. Les travaux archéologiques se sont prolongés jusqu'au mois d'octobre. Dans ce secteur, les investigations ont été ponctuelles, le repérage des vestiges n'étant possible que dans les limites des excavations prévues pour l'assainissement de la rue. Notre attention s'est portée en particulier sur le repérage du mur d'enceinte dans la mesure où le nouvel aménagement de la rue prévoyait le marquage au sol de son tracé.

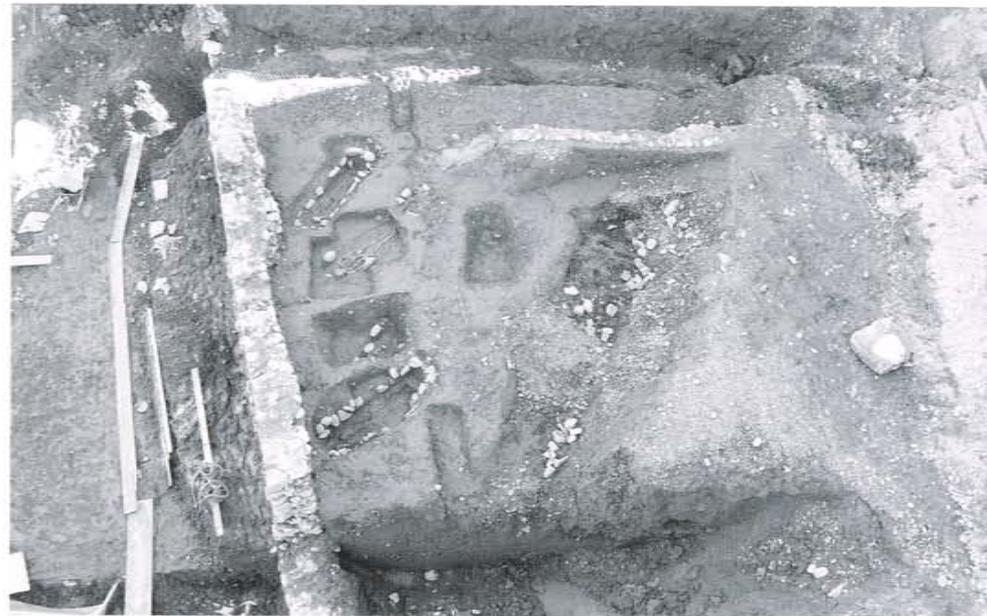
Fig. 3 La nécropole de l'époque La Tène recoupée à gauche par le fossé médiéval.

Cet ensemble remarquable était scellé par une alternance de dépôts de la Sionne et d'*horizons anthropiques*. Le dernier correspond à une nécropole celtique dont douze sépultures sont attestées, la plupart déposées dans des troncs d'arbres évi- dés (fig. 3). Les parures et offrandes associées à ces inhumations permettent de dater cette nécropole de l'époque La Tène Moyenne (250 – 50 av. J.-C.).

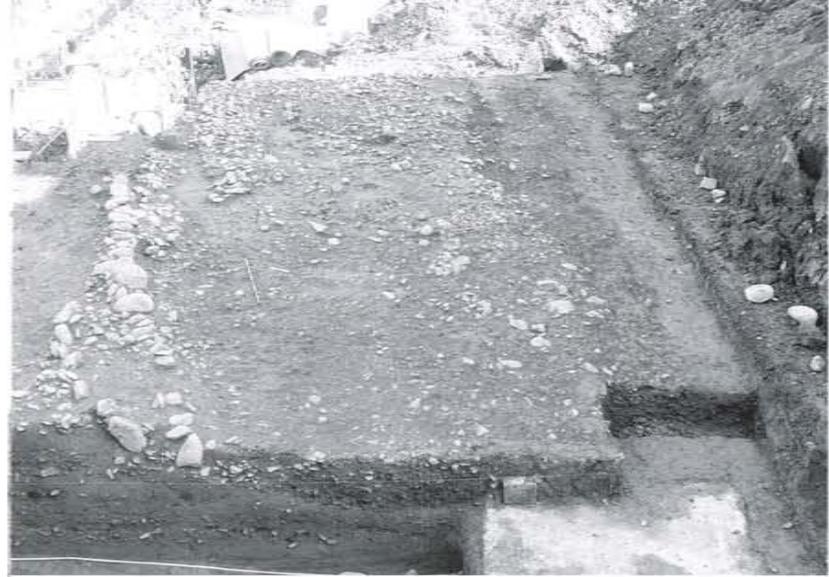
Fig. 4 La voie romaine avec son empièchement latéral renforçant le talus amont. Vue de l'ouest.

Entre le I<sup>er</sup> et le III<sup>e</sup> siècle après J.-C., alors que la nécropole était déjà arasée et oubliée, une voie bordée de caniveaux traversait le secteur. Le terrain limoneux avait été excavé sur près de 1.60 m de profondeur et remplacé par du gravier afin de rendre cette chaussée carrossable (fig. 4).

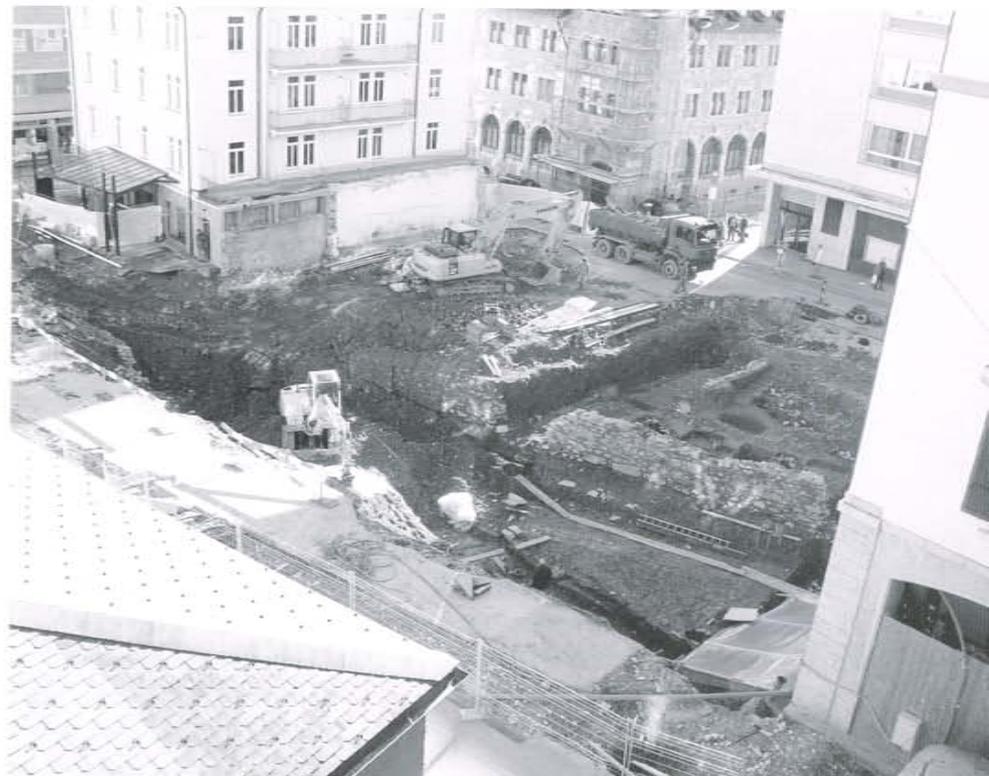
Fig. 6 Vue générale du fossé pendant les travaux de fouille. Vue du nord-ouest.

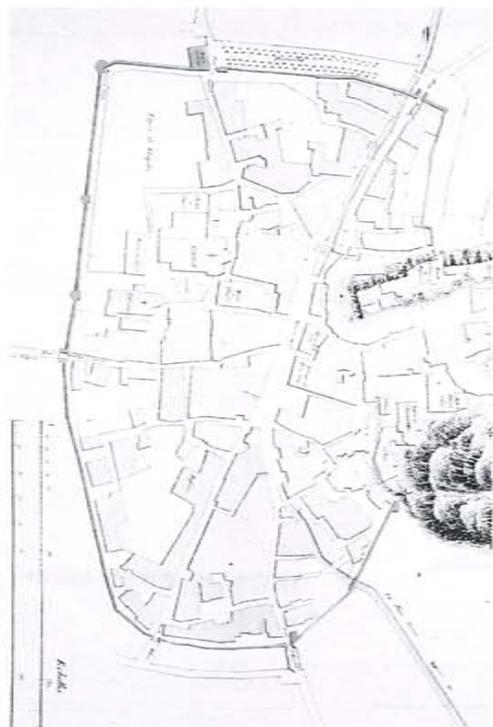
Fig. 7 Plan de Sion daté de 1813. Lavis sur papier fort, daté et signé en bas à gauche : « Fait à Sion en août 1813 le Capitne au Corps impal du Génie en Chef et Mbre de la légion d'honneur Michaud ». AV, 70 Sion/114.

Trois plans permettent de situer le tracé du mur d'enceinte dans le cadastre actuel. Le premier, de 1813, documente la muraille avant les premiers percements (fig. 7).

L'absence de la tour est confirmée d'ailleurs par le plan de la ville dressé en 1813 (fig. 7) et par celui de l'ingénieur Schmidt concernant le quartier nord-occidental (fig. 15). Ce dernier atteste la présence de l'échauguette septentrionale qui devait se situer à la hauteur du percement de la rue de Lausanne. La façon de représenter l'échauguette (deux traits concentriques sur le mur) et les tours flanquantes semi-circulaires plus au nord est clairement différenciée.

Le fossé est ainsi le premier élément des fortifications qui a disparu de la topographie de Sion. A la rue des Remparts, il a été remblayé avec des matériaux stériles : un comblement rapide effectué entre 1813 (le fossé apparaît encore sur le plan fig. 7) et 1843 (démolition de la muraille au sud de la rue de Lausanne)<sup>18</sup>. Le plan de la ville dressé seize ans plus tard montre les bâtiments construits entretemps dans la partie nord de la rue des Remparts, tandis qu'au sud, la muraille n'a pas encore disparu (fig. 8). En 1860, la rue des Remparts est officialisée : les édifices bordant autrefois l'étroite ruelle longeant les fortifications médiévales forment dès lors l'alignement oriental de la nouvelle rue (fig. 23).

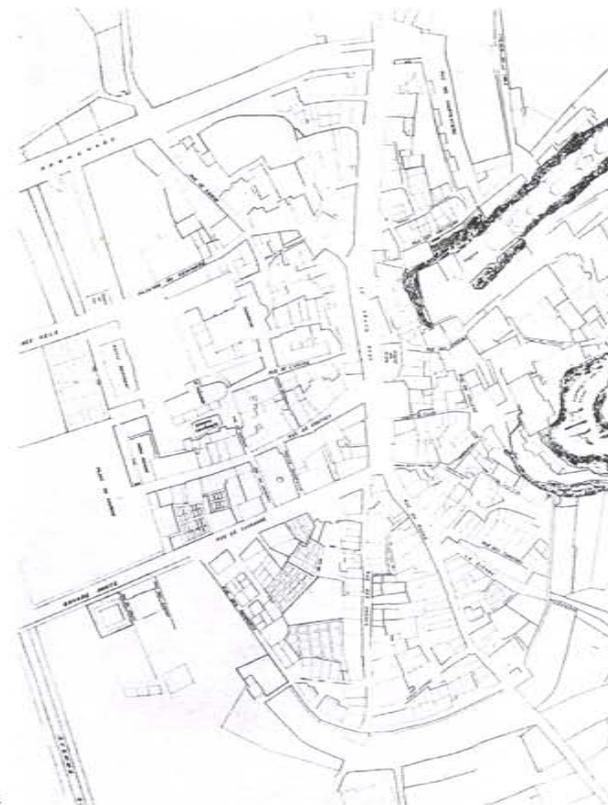
Fig. 8 Sion vers 1859. Dessin anonyme (Philippe de Torrenté?); plume et aquarelle sur papier.

Le troisième plan, de 1859, montre une nouvelle situation (fig. 8). La rue de Lausanne est déjà percée, mais son front sud n'est pas encore construit. La rue des Remparts est également en cours d'aménagement : dans la partie nord, muraille et fossé ont disparu mais pas encore dans la partie sud. Ce plan fait ainsi le lien entre les relevés de la ville ancienne et moderne.

A l'est des deux murs parallèles qui longent le fossé, une dizaine de maçonneries sont apparues dont l'épaisseur mesure 0.50 m environ. Elles affleurent à 0.80 m sous le niveau de la rue et ont été observées sur une longueur maximale de 3 m. Tout au nord de la rue, on distingue les vestiges d'un bâtiment attesté encore sur les plans de la ville en 1859 (fig. 8 et 18).

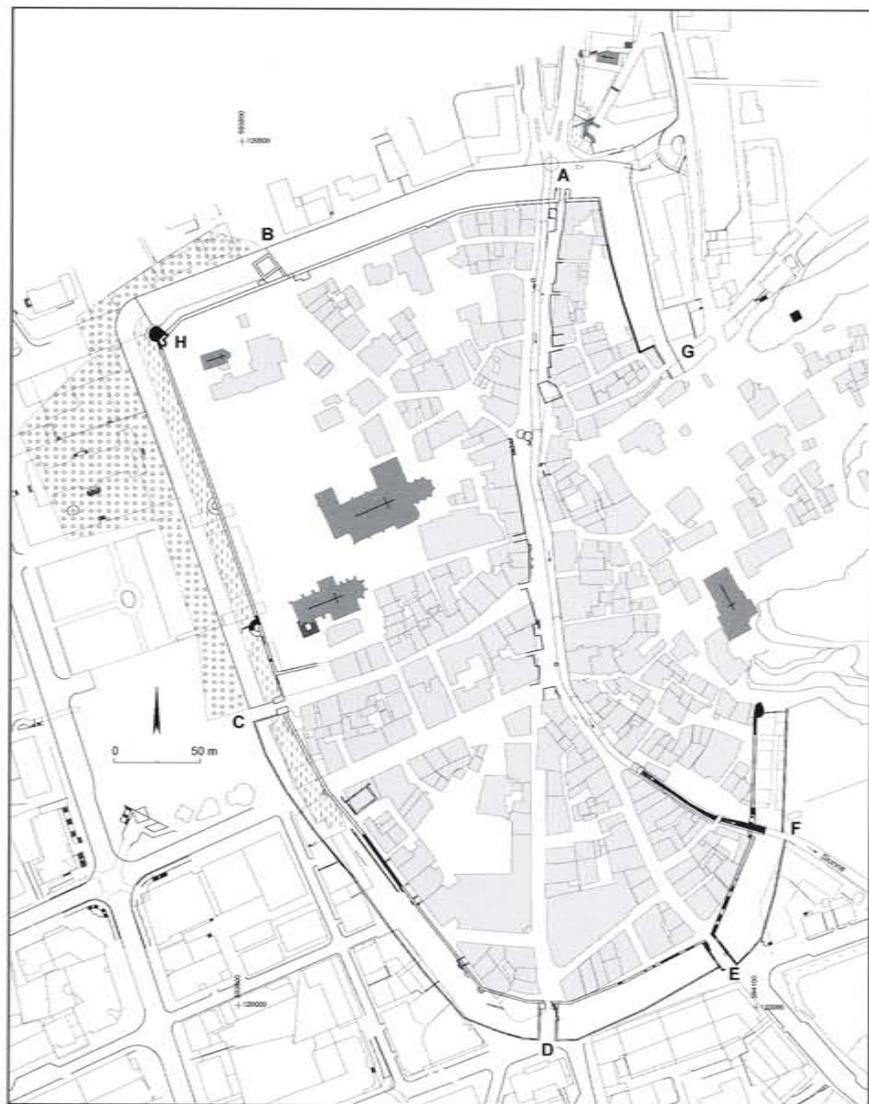
Fig. 9 Plan actuel de Sion avec le tracé du mur d'enceinte médiéval situé sur la base des plans anciens et des vestiges apparus en fouille ou conservés en élévation. Dessin TERA 2009.

- A : porte de Loèche
- B : porte de Savièse
- C : porte de Conthey
- D : porte Neuve
- E : porte du Rhône
- F : «Mussieur», passage de la Sionne
- G : portillon des Chenaux ou de la Cible
- H : tour des Sorciers.

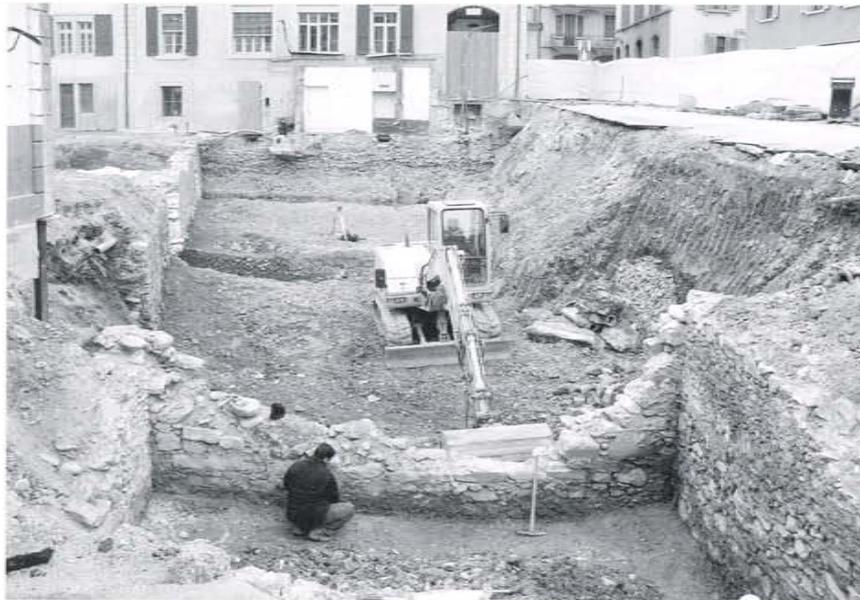
Fig. 11 Le fossé de la ville médiévale limité à l'ouest par le mur de contrescarpe. Vue du sud. Au premier plan, les vestiges d'un petit bâtiment construit dans le fossé. En arrière plan, le bâtiment de l'Edilité (ancien Hôtel de Torrenté).

Dans le secteur de la rue des Remparts, le fossé de la ville avait une profondeur de 2.50 à 3.50 m (le fond légèrement incliné vers l'intérieur) et une largeur de 13 m environ (fig. 11). Le bord extérieur était renforcé par une maçonnerie solide, le mur de *contrescarpe* (fig. 1 et 12 [1]). Le bord intérieur, hors emprise du chantier, n'a pas pu être étudié. L'inclinaison des couches de remblais montre cependant que le terrain remontait abruptement.

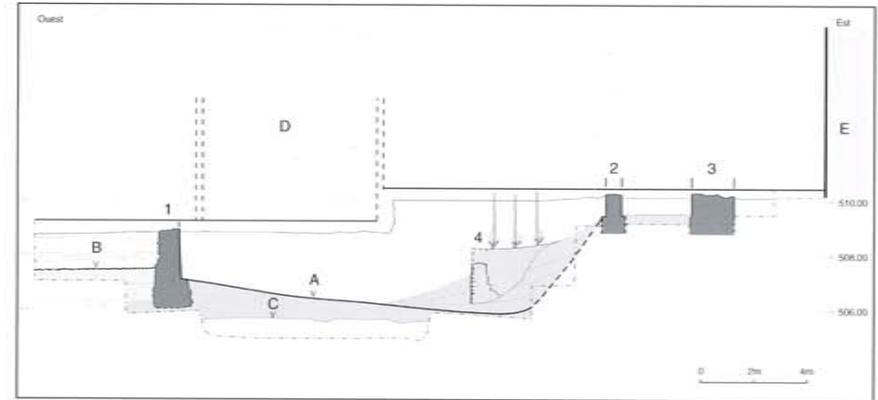
Fig. 12 Coupe schématique à travers du fossé médiéval. Vue du sud. A : fossé avec le mur de contrescarpe [1] et les murs [2 et 3] faisant partie de l'enceinte. B : route romaine sur son coffre de gravier. C : niveaux préhistoriques. D : ancien garage des ambulances. E : front oriental de la rue des Remparts. Dessin TERA 2009.

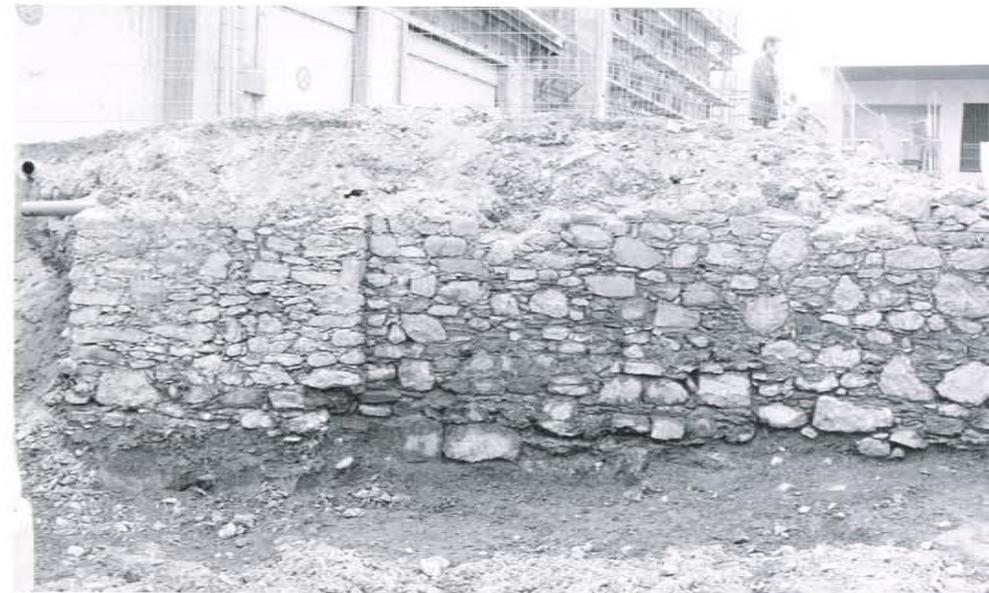
Fig. 13 Le bord extérieur du fossé médiéval. Partie plus ancienne du mur de contrescarpe renforcée par une saillie (lèsène).

L'analyse du mur de contrescarpe a permis de mettre en évidence trois maçonneries différentes. Le tronçon central constituait la partie la plus ancienne du mur. Ici, le parement, vertical, était constitué de pierres de forme triangulaire disposées en quinconce et de petites dalles remplissant les interstices; le mortier était gris et friable (fig. 13).

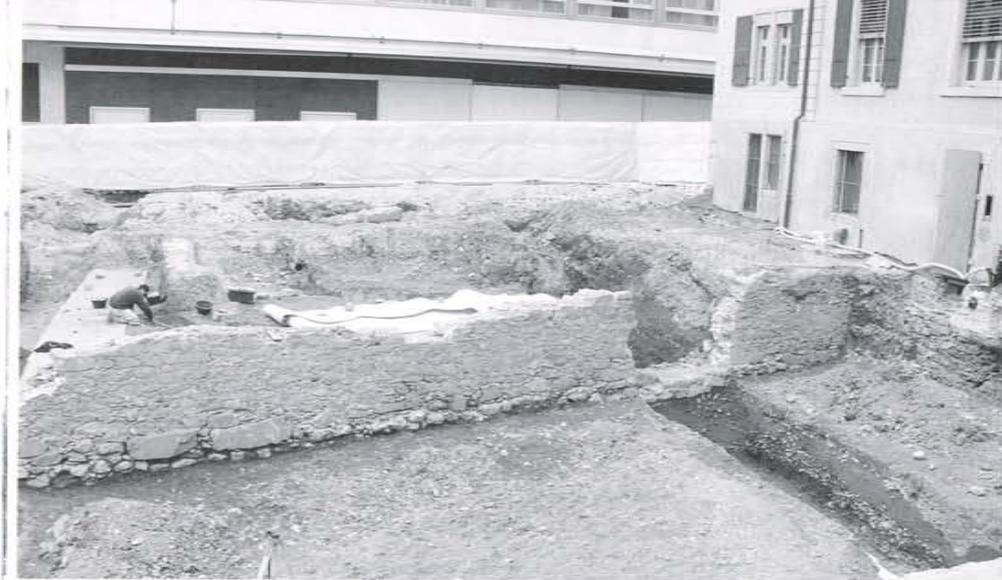
Fig. 14 Le fossé de la ville médiévale. Vue du sud-est. La maçonnerie qui délimite le bord extérieur du fossé a été réparée plusieurs fois. Ici, le tronçon le plus récent.

La partie nord du mur constituait la partie la plus récente. Ici, l'élévation était caractérisée par un parement incliné vers l'extérieur, construit avec des pierres de plus grande dimension et de forme arrondie. Le mortier, blanc et extrêmement résistant, recouvrait le parement tel un *crépi rasa pietra* (fig. 14).

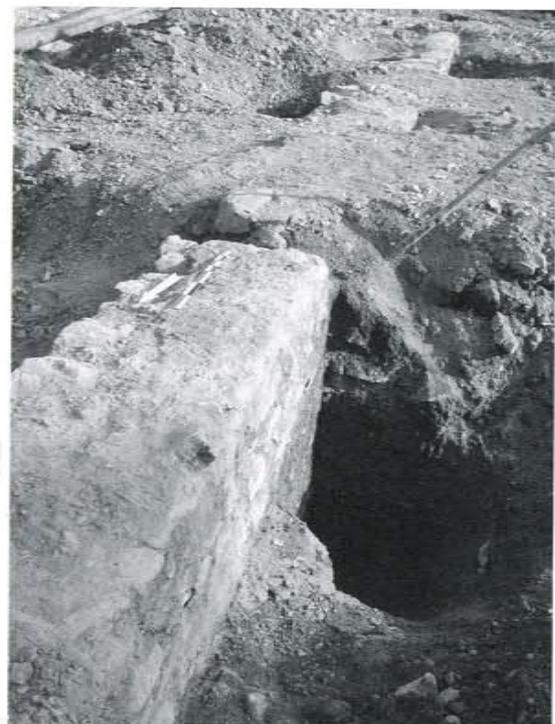
Fig. 16 Le mur longeant le fossé (épaisseur 0.60 m); un mur d'escarpe? Vue du nord.

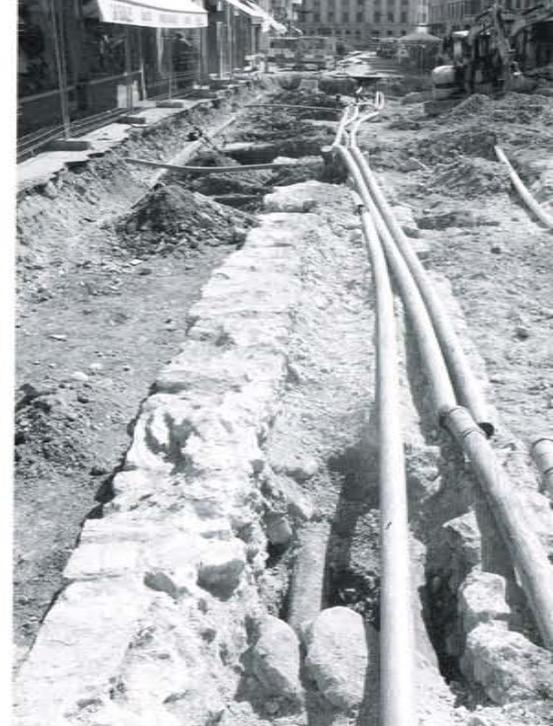
Fig. 17 Deuxième mur longeant le fossé (épaisseur 1.80 m); le mur d'enceinte? Vue du nord.

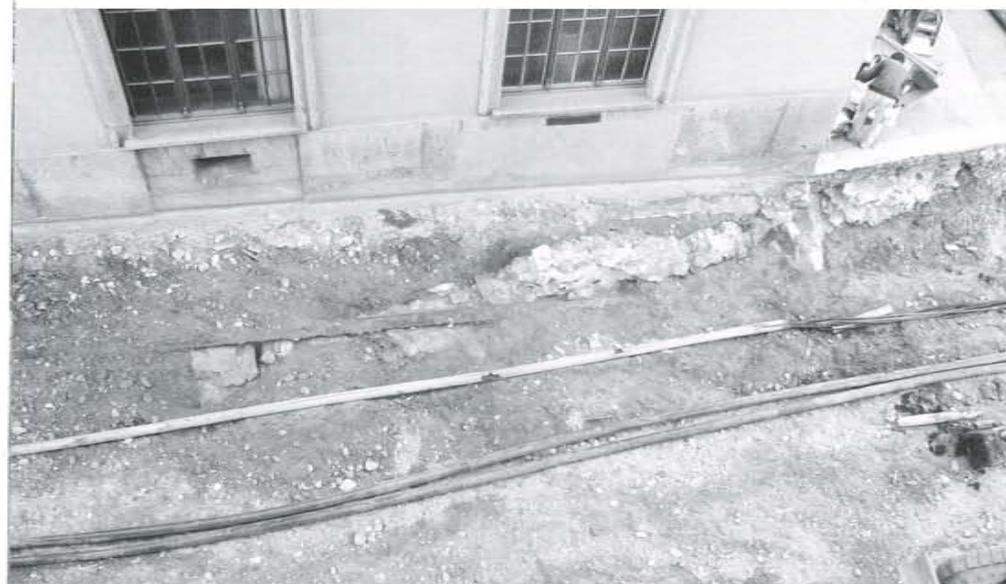
Fig. 18 Vestiges de maçonneries au sommet de la rue des Remparts, au pied de la maison Solioz (de 1959). Selon d'anciens relevés, la fondation découverte sous la fenêtre droite correspond à la façade occidentale d'un bâtiment adossé contre une clôture de jardin.

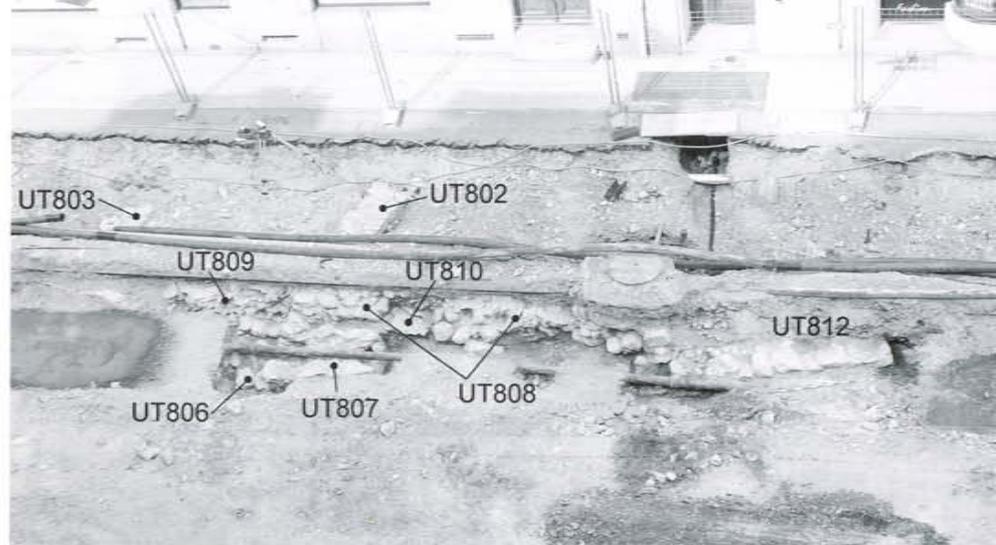
Fig. 19 Enchevêtrement de murs arasés mis au jour au sud de la ruelle du Midi. Vue de l'ouest. Les murs UT802, 803 et 809 paraissent délimiter la partie occidentale d'un bâtiment appuyé contre des maçonneries (UT806 à 810 et 812) de faible épaisseur.

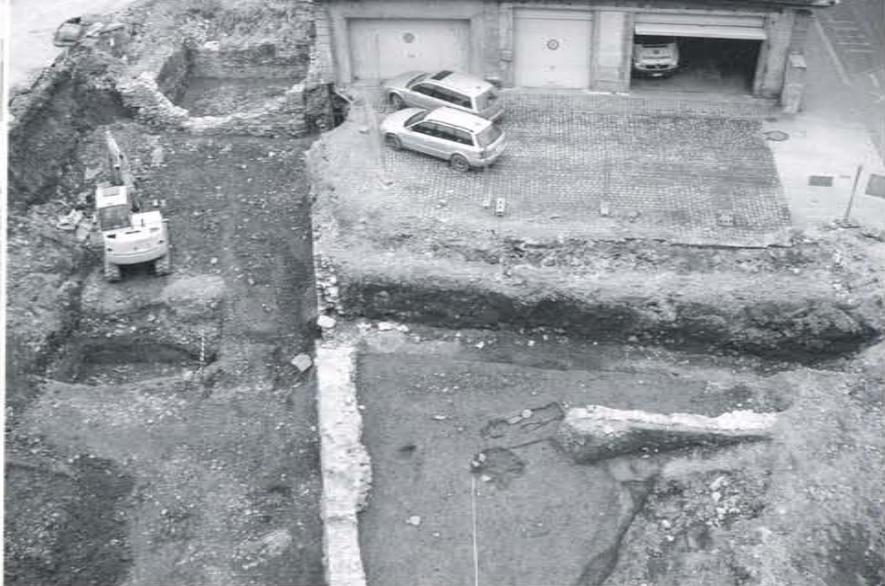
Fig. 20 Le chantier vu du bâtiment de l'Edilité. A gauche, le fossé obstrué par les vestiges d'un édifice. A droite, devant la place de parc, les restes d'une clôture maçonnée entourant jadis sans doute un jardin.

Une seule maçonnerie (épaisseur 0.60 m) a été repérée sur la surface explorée à l'extérieur de l'enceinte fortifiée (fig. 20). Orientée perpendiculairement au fossé, elle était conservée sur une longueur de 4.30 m et une hauteur de deux lits de pierres. Il s'agit sans doute de la clôture d'un des jardins qui entouraient la ville. La vue cavalière de Ludolff montre en effet plusieurs jardins clôturés aux abords de la ville, entre autres un jardin divisé en quatre carrés situé en face de la tour qui jalonne la muraille entre la porte de Conthey et la porte du Rhône (fig. 21). Un siècle plus tard, ce jardin est également dessiné par Jean-Adrien de Torrenté : une gloriette au toit pointu marque cette fois un angle de l'enclos (fig. 22). Lors du percement de la rue de Lausanne en 1840, cette gloriette témoigne encore d'un temps révolu, dressée au milieu d'un terrain à l'abandon, à côté des restes d'une clôture maçonnée (fig. 10).

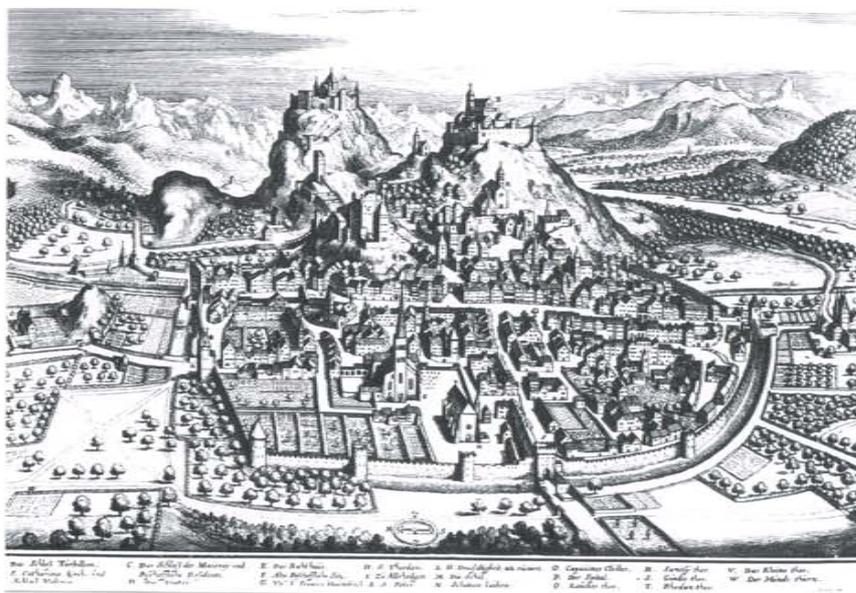
Fig. 21 Sion vers 1642. Gravure de Hans Ludloff publiée par Mattheus MERIAN dans sa Topographia Helvetiae, Rhaetiae et Valesiae, Frankfurt am Mayn 1654.

La tour flanquante indiquée par les gravures de Stumpf (1550) et de Ludloff (1642, fig. 21) au sud de la porte de Conthey est également sujette à discussion. Sur le terrain, aucun vestige ne correspond en effet à cet élément de fortification qui devait pourtant avoir des fondations importantes. La vue de Sion dessinée par J.-A. de Torrenté en 1760 permet de résoudre cette énigme (fig. 22). Sur cette vue particulièrement fidèle à la réalité, la muraille entre la porte de Conthey et la porte Neuve est représentée sans tour flanquante mais avec deux échauguettes qui couronnent l'enceinte là où son tracé diverge légèrement. Bien que la tour n'ait visiblement pas existé, les vues de Sion depuis l'ouest continuent à la représenter, comme si elle faisait partie intégrante de l'image officielle de la ville.

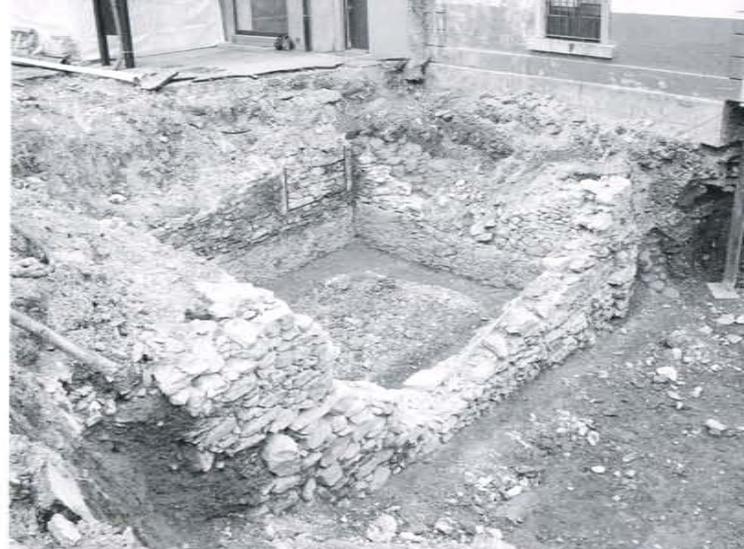
Fig. 25 Bâtiment construit dans l'ancien fossé, contre le mur de contrescarpe. Vue du nord-est. Près de l'angle, la porte avec son cadre en pierre de taille, bouchée par une maçonnerie soignée. La ligne horizontale indique la hauteur du sol.

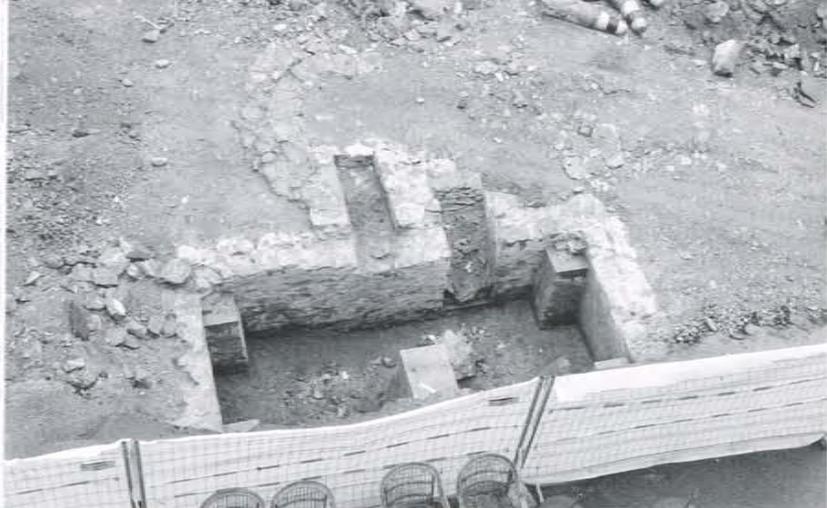
Fig. 26 Poids public, vu de l'ouest. La fosse était à l'origine recouverte par des madriers. Les niches latérales recevaient le mécanisme de mesure.

Au milieu de la rue des Remparts, le soubassement d'un poids public est apparu (fig. 1 [7]), un aménagement caractéristique de cette nouvelle voie marchande à la fois agricole et urbaine. Il s'agissait d'une fosse rectangulaire (2.13 x 4.52 m, profondeur 1.30 m) aux bords soigneusement maçonnés et au fond en terre battue (fig. 26). Dans cette fosse, des socles étaient aménagés dans les angles et contre la paroi occidentale. Leur surface était constituée d'un bloc en granit parfaitement taillé dans lequel des rivets en fer étaient fixés : ils maintenaient le cadre de la balance dont la surface était en madriers (fig. 26).

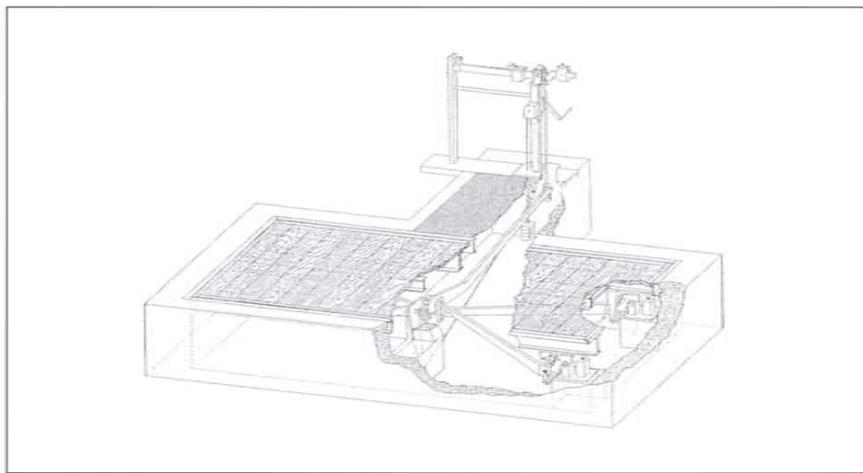
Fig. 27 Balance à char, selon RAUDNITZ 1932, fig. 325.

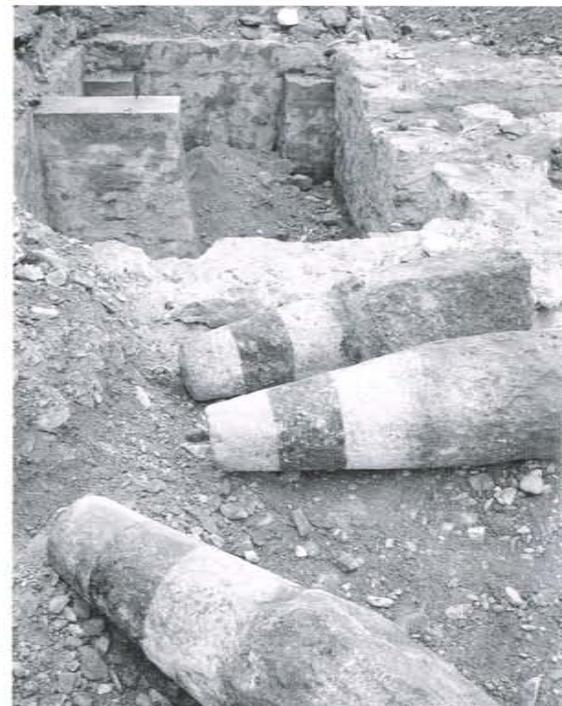
Fig. 28 Les bouleroues trouvés dans la fosse du poids public. Ils étaient dotés d'un anneau qui permettait de les relier par une chaîne. Vue du sud.

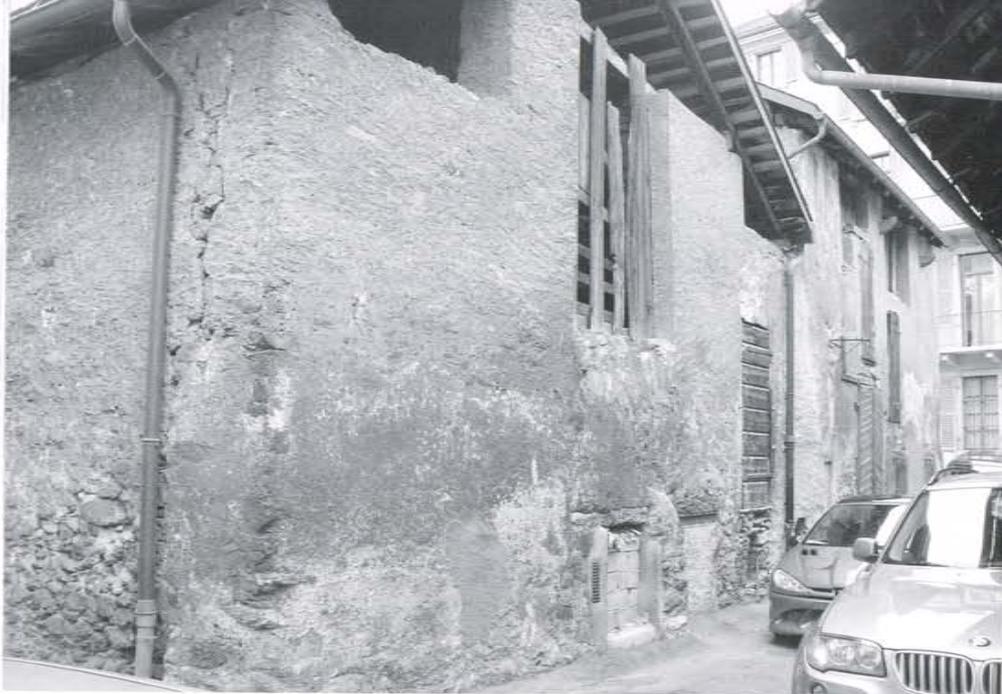
Fig. 29 Les dernières granges-écuries de la rue des Remparts (façade arrière du bâtiment n°5).

La façade orientale de la rue des Remparts était constituée à l'origine par les granges-écuries de l'ancien quartier médiéval. Aujourd'hui, seul le bâtiment n°5 (cf. fig. 1) représente encore cette époque, par son volume et la fonction rurale de sa partie arrière (fig. 29). Les autres bâtiments ont été reconstruits. Au nord de ces granges, la maison Solioz (rue de Lausanne n°21) remplace en 1859 le bâtiment médiéval. Au sud, l'Hôtel du Soleil (aujourd'hui Bar du Soleil) remplace en 1914 la grange-écurie au grand portail dessinée par A.-L. de Torrenté (fig. 23). La grange voisine, encore présente sur une photo prise après la construction de l'Hôtel (fig. 30), est remplacée en 1917 par un garage à chars<sup>22</sup>.

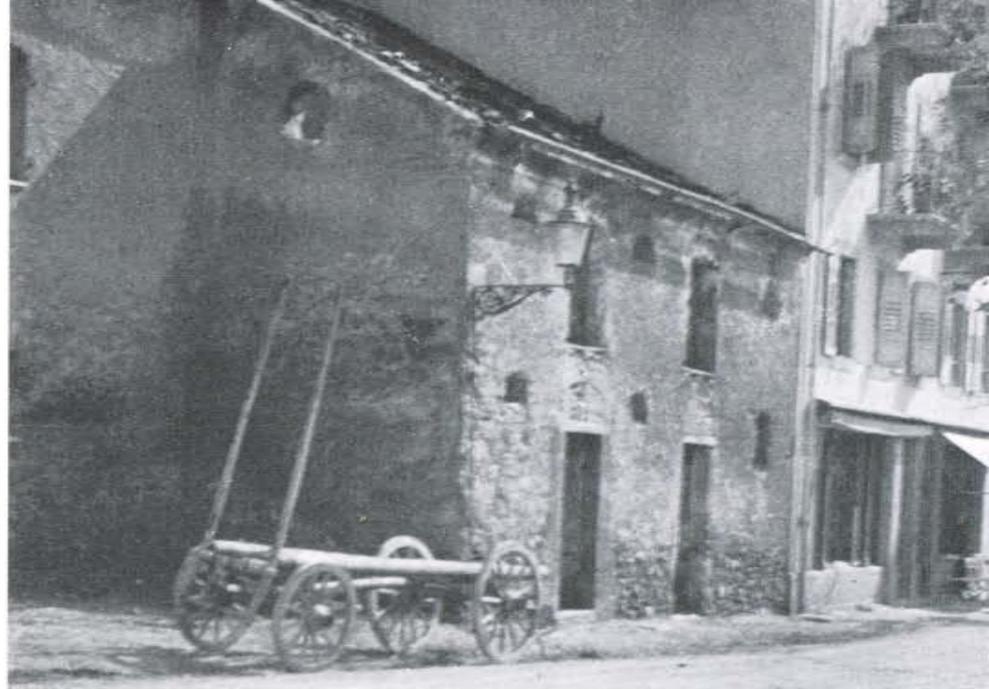
Fig. 30 L'hôtel du Soleil construit en 1914 entre deux granges. Vue du nord-ouest.

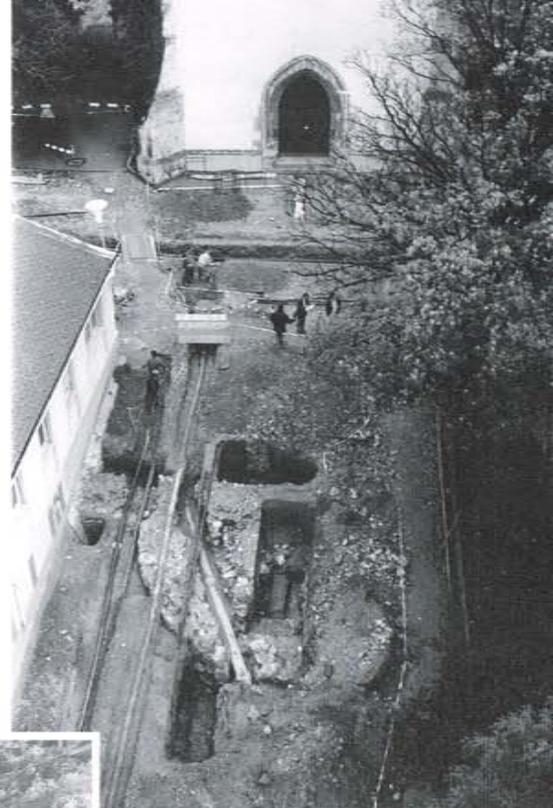
Fig. 32 Vestiges du mur d'enceinte, avec la tour semi-circulaire en face de l'église Saint-Théodule. Vue de l'ouest (1988).

D'autres parties du mur d'enceinte ont été observées lors de fouilles du sous-sol, en particulier la tour de flanquement à l'ouest de l'église de Saint-Théodule (fig. 32) et la porte du Rhône, avec un segment du mur qui se dirige vers la Sionne (fig. 33).

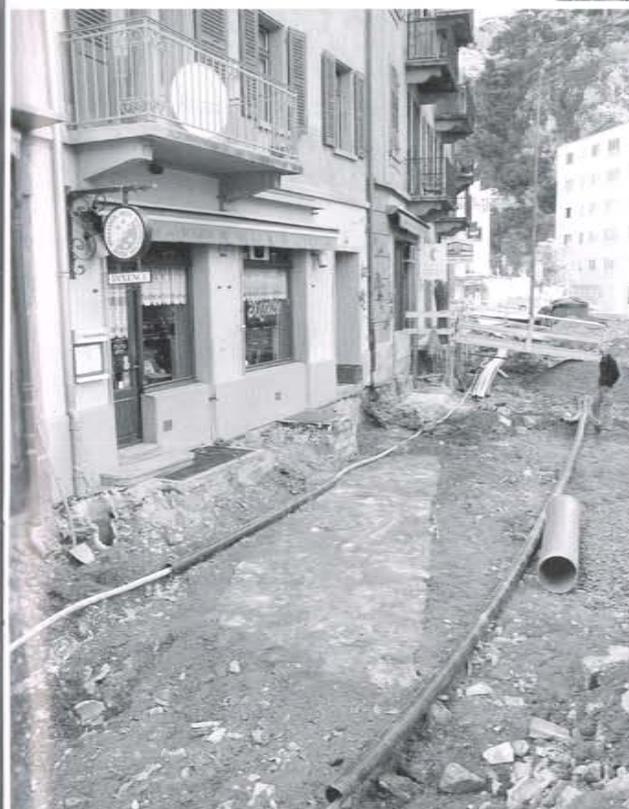
Fig. 33 Vestiges du mur d'enceinte. Vue depuis la place de Midi en direction de la Sionne (2004).

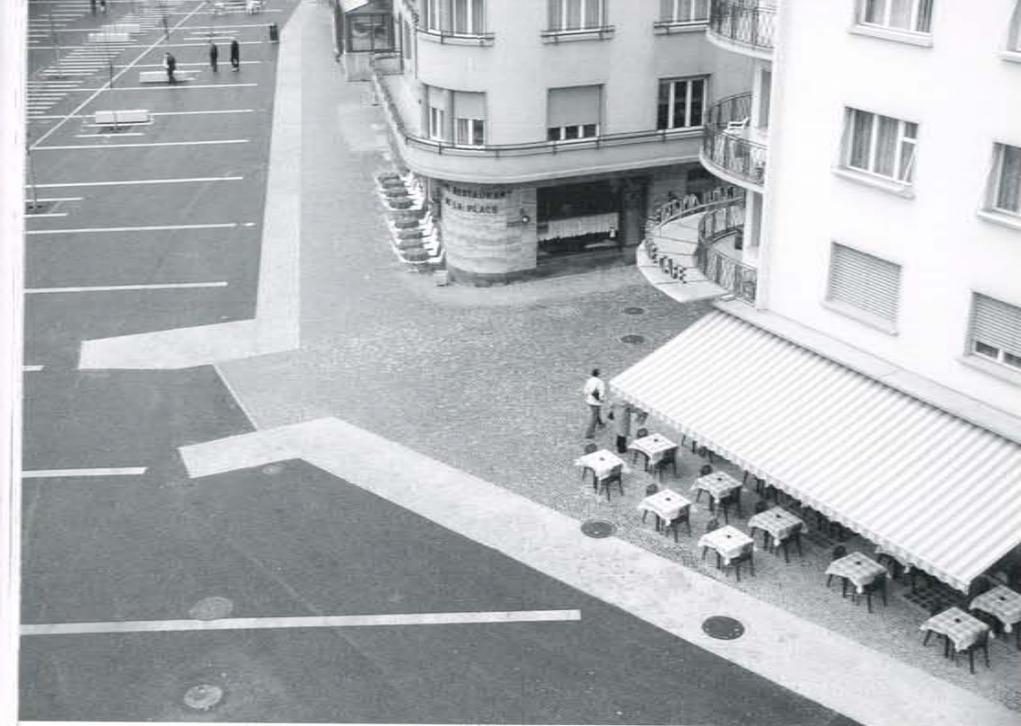
Fig. 34 La place du Midi réaménagée : le mur d'enceinte avec la porte du Rhône sont marqués au sol par une bande de pavés blancs.
